## ロングライフ塗装用鋼板(エコビュー)の10年暴露試験評価結果

株式会社 神戸製鋼所 材料研究所 正会員○湯瀬 文雄\*  
株式会社 神戸製鋼所 厚板商品技術部 正会員 松下 政弘\*\*

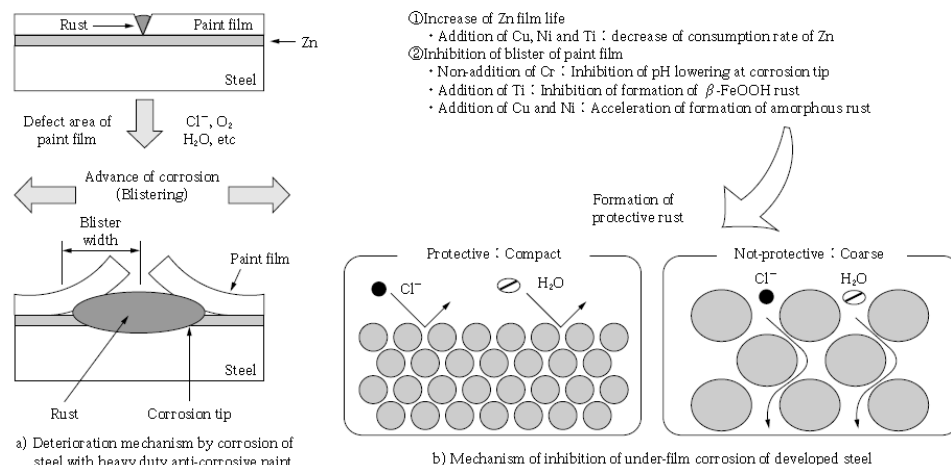
図1 エコビューの塗膜下腐食抑制メカニズム

同鋼は、塗装耐食性向上のために、腐食先端の pH 低下緩和と生成さび緻密化 ( $\beta$ -FeOOH 抑制) による塗膜下腐食抑制が有効との考えに基づき成分設計した (Cr フリー化、Cu-Ni-Ti 系)。その塗装耐食性向上の想定メカニズムを図1に示す。これまでに、エコビューは実橋に適用されており<sup>3)</sup>、暴露試験により、その優れた効果を確認している<sup>4,5)</sup>。本報告では、重防食塗装系を用いた10年暴露試験の調査結果を報告する。

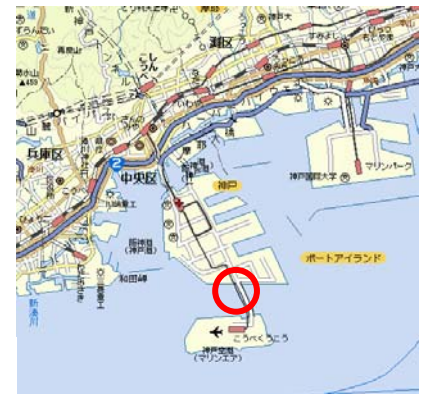
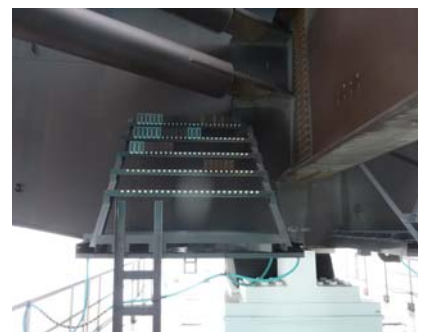
図2 架設位置と暴露試験状況

兵庫県神戸市内のエコビュー適用の神戸空港ゲルバー橋の桁下に、普通鋼とエコビューの小型試験片を設置し、暴露試験を実施した (図1)。

小型試験片 (150×70×6mm) は、裏面と側面をテープでシールし、旧 C-4 塗装系 (無機ジンク 75  $\mu$ m、エポキシ樹脂 120  $\mu$ m、ふっ素樹脂 55  $\mu$ m の合計 250  $\mu$ m) を施し、養生後に、塗装キズ部やさびが広がりやすいコバ部を模擬して、カッターナイフにて人工塗膜欠陥を付与した。比較として裸 (無塗装) の試験片も同じ暴露架台に設置した。

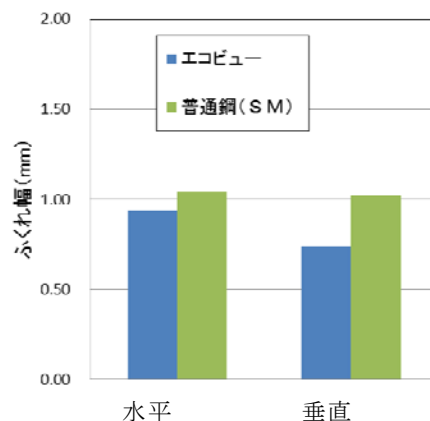
図2 人工塗膜欠陥部のふくれ幅

暴露試験後の人工塗膜欠陥部のふくれ幅測定結果を図2に示す。無機ジンク層の効果のため腐食の進行は緩やかであり、ふくれ幅の絶対値は小さいが、エコビューの方が普通鋼よりも小さかった。ふくれ幅は水平設置の方が、垂直設置よりも大きい傾向がみられた。水平設置の方が埃や塩分などが堆積し、腐食環境が厳しくなるからと考えられており、ふくれ幅も同様の傾向がみられたと推察される。

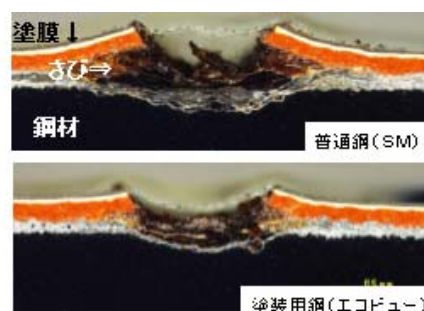
図3 断面光学顕微鏡観察結果

人工塗膜欠陥部の断面光学顕微鏡観察結果を図3に示す。塗膜下は無機ジンク層が残存しているが、塗膜欠陥部においては消失し、鉄さびが確認された。塗膜下部の鋼材の腐食深さを測定した結果、普通鋼の方が板厚方向に腐食が進行していることから、エコビューは塗膜下の鋼材耐食性に優れていることもわかった。

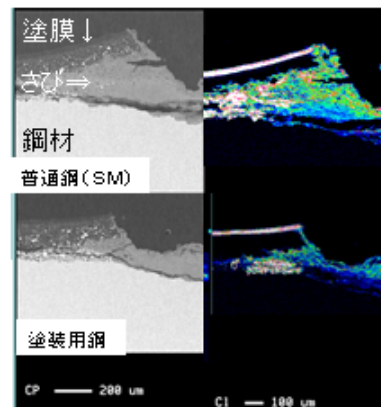
図4 断面SEM、EPMA(C1)像

SEM、EPMA観察結果を図4に示す。エコビューに比べて、普通鋼は塗膜下さびが多く生成していること、腐食因子である塩素イオンは健全な塗膜部分や、さび最下層部にまで侵入していることが認められた。一方、エコビューの塗膜下さびは少なく、塩素イオンも人工欠陥部近傍までしか侵入していないことが分かった。

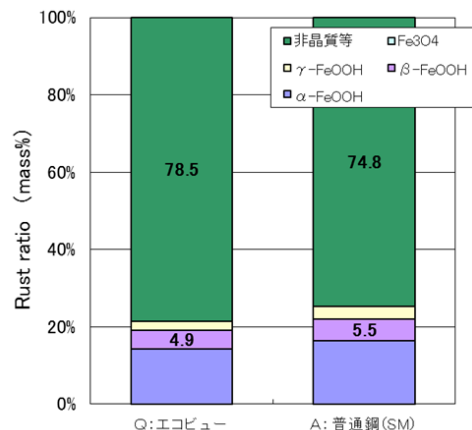
図5 生成さび割合

裸試験片の生成さびのXRD分析結果を図5に示す。塩化物環境下で生成し、耐食性に悪影響を与える $\beta$ さびは、エコビューの方が普通鋼よりも少なく、耐食性能に優れるとされる非晶質さびは、エコビューの方が多かった。 $\beta$ さびの結晶子サイズもエコビューの方が小さく、さび微細化効果が有効に機能していると推察された。
