過酷な環境で施工した表面被覆材の屋外暴露 1 年後の接着性

(国研) 土木研究所 正会員 ○熊谷慎祐, 櫻庭浩樹, 加藤智丈, 佐々木 巖, 西崎 到

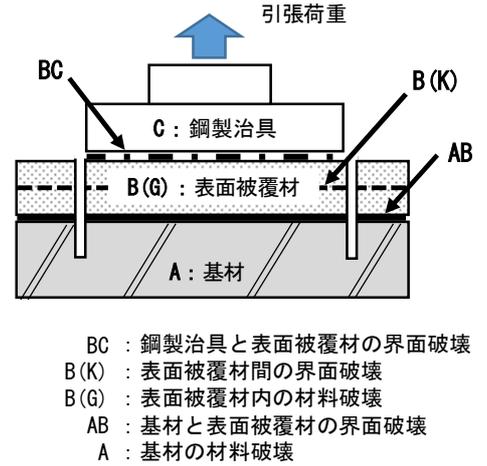
図-1 試験の概要と破壊部位を表す記号

暴露試験体を観察し, 外観上, 変状を生じていない健全部の塗膜を測定箇所として選定し, 引張接着強さ試験を行った. 寸法 40×40mm の鋼製治具をエポキシ樹脂系接着剤を用いて貼付け, その周囲をコンクリートカッターを用いて基材に達するまで切込みを入れた後, プルオフ式接着力試験器を用いて, 引張接着強さを測定した. 試験の概要と破壊部位を表す記号を図-1 に示す.

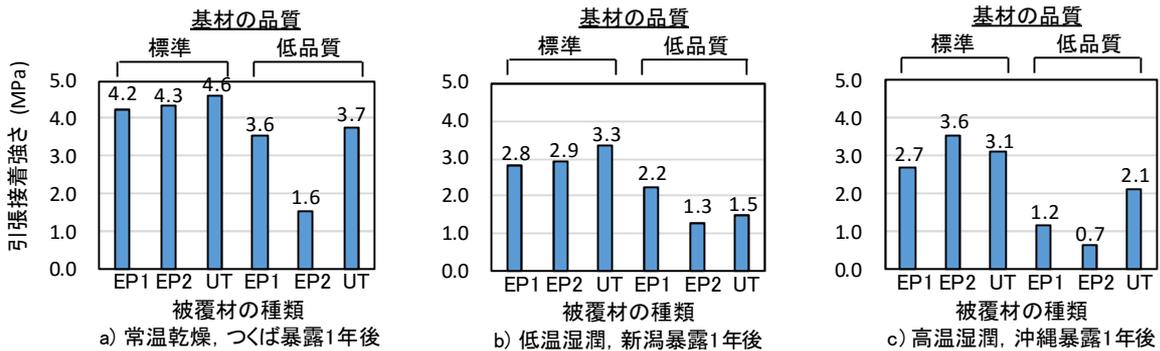
図-2 屋外暴露1年後の表面被覆材の引張接着強さ

図-2には、屋外暴露1年後の引張接着強さを示す。図-3には、引張接着強さ試験後の破壊部位と面積率を示す。常温乾燥状態で施工した場合、基材と表面被覆材の種類に関わらず、屋外暴露1年後の引張接着強さは、いずれも1.5MPa以上の十分な引張接着強さを発現している[図-2 a)。低品質基材にEP2を塗布したものを除き、破壊部位とその面積率は、A(基材の材料破壊)が100%であり、暴露1年後の接着性は良好であるといえる[図-3 a)。低温湿潤状態で施工した場合、基材の品質および被覆材の種類にかかわらず、屋外暴露1年後の引張接着強さは、常温乾燥状態で施工したものとは比べて低下している[図-2 b)。低品質基材にEP2を塗布したものを除き、破壊部位とその面積率は、Aが100%であり、暴露1年後の接着性は良好であるといえる[図-3 b)。EP2は、AB(基材と表面被覆材の界面破壊)が50%認められ、暴露1年後の接着性は、常温乾燥状態で施工した場合と比べて低下している。高温湿潤環境で施工した場合、基材と表面被覆材の種類に関わらず、屋外暴露1年後の引張接着強さは、常温乾燥状態で施工したものとは比べて低下している[図-2 c)。EP2およびUTは、高温湿潤環境で施工した場合に破壊部位がAB、B(K)となる部位が認められ、常温乾燥環境で施工した場合と比べて、その接着性は低下している[図-3 c)。

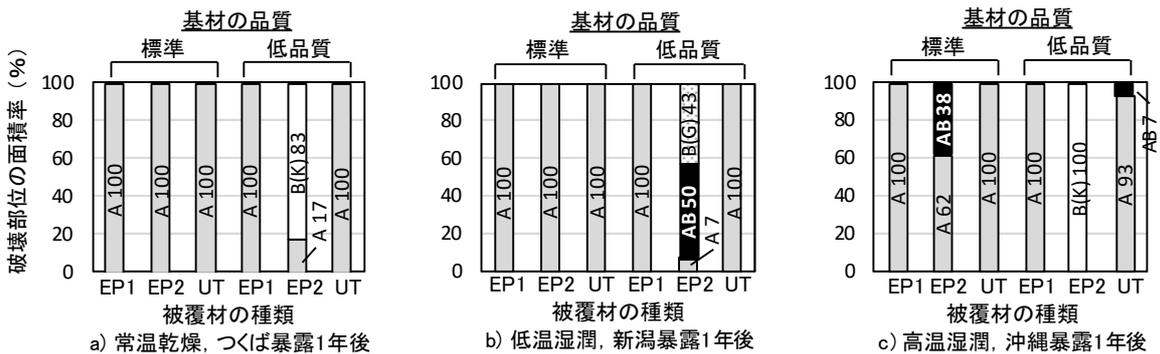
図-3 引張接着強さ試験後の破壊部位と面積率
