## 輪走行作用下における RC 床版のひずみおよび損傷状態に関する検討

日本大学 学生会員 ○島野 孝則 正会員 前島 拓 正会員 子田 康弘 正会員 岩城 一郎  
 東京大学生産技術研究所 正会員 田中泰司 (独)物質・材料研究機構 正会員 志波光晴

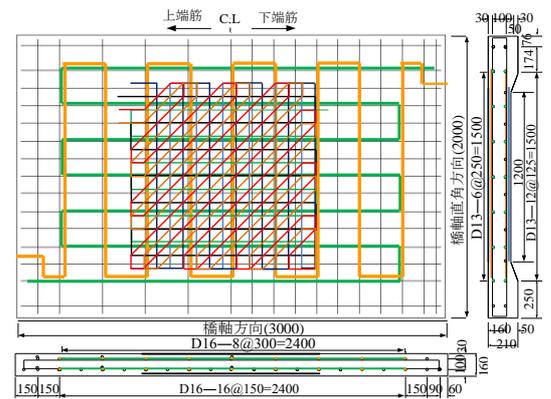
図-1 供試体形状及び光ファイバセンサ配置位置

図-1 に、供試体形状と上述 1)の光ファイバセンサの配線状況を示す。図より、供試体の寸法は、長さ 3000mm、幅 2000mm、厚さ 160mm である。光ファイバセンサは、予めコンクリート打込前に配線したものであり、上下の主筋および配力筋に沿わせたものと、上下面に 10cm 角の格子状と 45°方向(測定範囲 1.2m×1.2m)に配線したものの 2 系統である。また、図-2 に、埋込み型ゲージと鉄筋ひずみゲージと鉛直方向(z 方向)ゲージ位置を示す。鉛直方向ゲージは床版中央の軸直角方向に、斜めひび割れの発生が予想される位置に設置した。ロゼットゲージは直角ロゼットとし、床版中央、中央から橋軸直角方向に 250mm、500mm の計 3ヶ所に設置した。輪荷重走行試験は基本荷重を 98kN とし、規定の走行回数で荷重を 29.4kN 増加させる段階荷重方式を採用した。試験時の計測項目は、目標走行回数終了時に 98kN を静的載荷・除荷させた際の活荷重たわみと供試体下面のひび割れ観察である。なお、光ファイバセンサによるひずみは、走行回数 1 万回毎に 98kN を静的載荷し測定した。このセンサの特徴は、ファイバ全長を 25mm 間隔でひずみ計測ができることにある。本供試体のコンクリートの圧縮強度は 20.6MPa、ヤング係数が 21.7GPa であった。

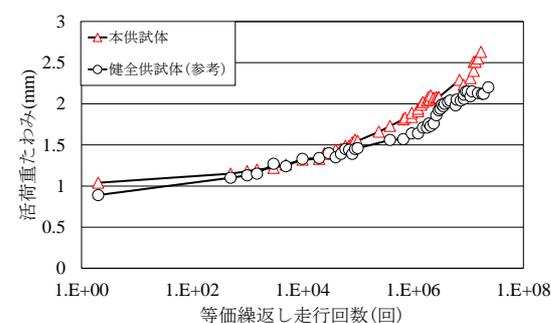
図-3 活荷重たわみ-等価繰返し走行回数

図-3 に、活荷重たわみと等価繰返し走行回数を示す。図中には、既往の健全供試体のデータ( $f_c$ : 33.4MPa、 $E_c$ : 25.0GPa)を参考値として示した。図より、既往の健全供試体と同様の活荷重たわみの増加傾向であり、当研究室における健全 RC

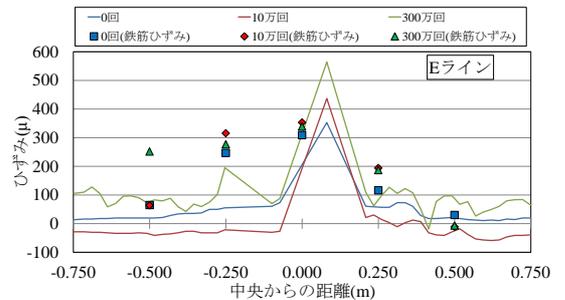
図-4 光ファイバと鉄筋のひずみの比較

床版の疲労損傷過程にあると判断された。これを踏まえ、まず光ファイバによるひずみ変化を以下に示す。図-4は、床版中央下側主鉄筋に設置した光ファイバと鉄筋ゲージのひずみの比較(位置は中央：図-2参照)である。図より、光ファイバによるひずみは、概ね鉄筋のひずみと整合しており、走行回数の増加に伴いひずみも増加した。すなわち、床版内部の損傷に応じたひずみの空間分布が評価可能と考えられる。図-5に、走行回数 300 万回時の下側 10cm 角の格子におけるひずみコンターに下面ひび割れを重ねて示す。図より、幅 0.1mm 以上のひび割れは、走行範囲に集中しており、その範囲の引張ひずみは 300 $\mu$  以上(赤色)とひずみの大きく、ひび割れ幅が大きい位置と概ね一致した。また、赤色範囲は床版中央から端部に向けて放射状に広がるような傾向でもあり、供試体隅角部に向けて進展するひび割れの方角とも一致し、損傷範囲がこの種の手法で可視化できると考えられる。

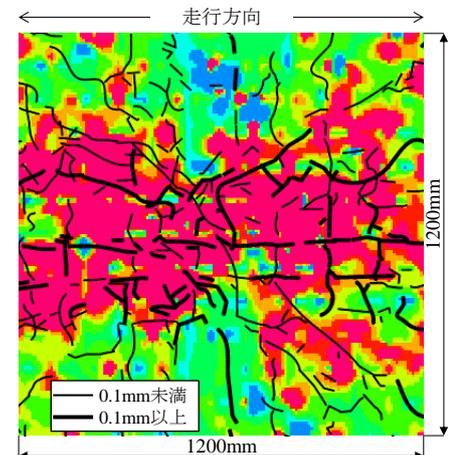
図-5 下面のひずみコンター図-ひび割れ図

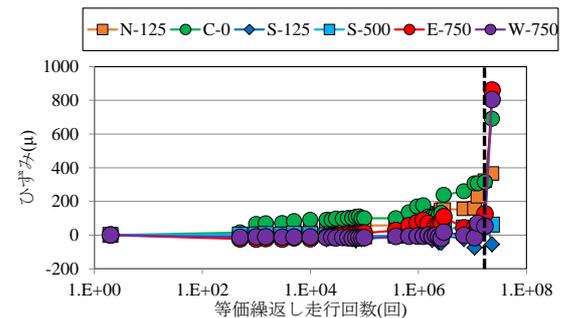
図-6 z方向のひずみ-等価繰返し走行回数

図-6に、z方向ゲージのひずみと等価繰返し走行回数の関係を示す。なお、図中の点線は疲労限界に至った回数を示している。図より、走行回数約 1000 万回から中央(C)と中央から 125mm 支点側(N125)のひずみが急増する傾向を示した。このひずみ増加の傾向は、載荷板直下に水平ひび割れが発生し、それが斜めひび割れへと進展するようひび割れ形成を示唆するものと考えられ、疲労限界時(1700 万回)では床版中央において水平ひび割れ、斜めひび割れが発生していると考えられる。図-7に、橋軸直角断面(yz面)に設置した直角ロゼットゲージによる主ひずみを示す。この結果も図-6と同じような傾向を示しており、中央の載荷点直下で主引張ひずみが回転しひずみに乱れはあるものの、支点に向けて高さ方向の 1/2 位置は鉛直軸から約 45° に主ひずみ方向が形成されるような傾向であった。一方、疲労限界後(2300 万回)では、輪走行範囲(E750,W750)でひずみが急増する傾向を示した。これは、疲労限界時に発生していた床版中央の水平ひび割れが、輪走行範囲に進展したものと推察され、埋込み型ゲージによるひずみ計測から、水平ひび割れ発生時期が検知可能であることが示唆された。

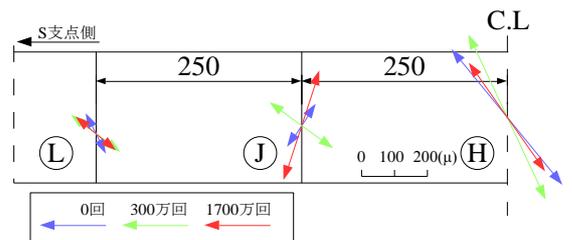
図-7 床版 yz 面の主ひずみ方向
