## 帯水砂層内でのトンネル交差部補強

大成建設株式会社 正会員 ○大塚 勇, 小原 伸高, 小林 伸次, 岩野 政浩

本プロジェクトは、ボスポラス海峡下の延長 13.6km 区間に沈埋トンネル、シールドトンネル、山岳トンネル、開削トンネルなどの各工法でトンネルや駅舎を建設する工事で、2013 年 10 月に開業しアジアとヨーロッパが鉄道で繋がった。本報告では、イスタンブールの都市部で掘削した大断面地下駅（シルケジ駅）にて、TBM によって掘削したトンネルと山岳工法（NATM）によって掘削したトンネルの接続、補強方法について述べる。

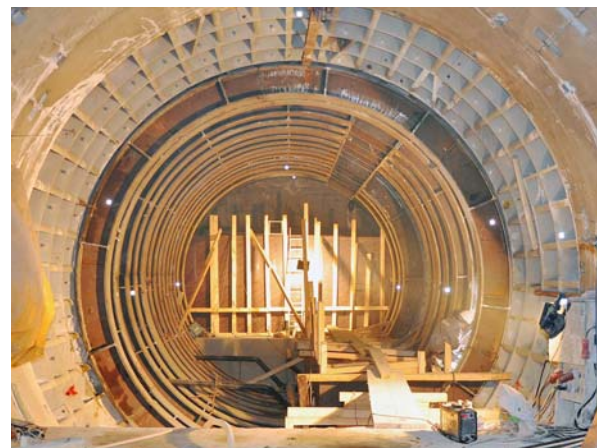
写真 1 NE-ISS 交差部施工状況 (NE トンネル側)

TBM 掘削が先に完了し、交点部では TBM セグメントに大きな開口 ( $3.47\text{m} \times 8.53\text{m}$ ) を開けるため、セグメントの内側に鋼製の仮設リングを設置した(写真 1)。交差部は滞水砂層内であることから、掘削前に水ガラス系の止水注入を行った、TBM の坑内からと隣接する避難立坑から注入を実施した。その後、立坑側から斜坑を掘削し斜坑側からスチールセグメントを切断して開口した。接続部では図 5 に示すように、ISS トンネル側に本設の RC、SRC 構造の覆工を構築し開口部の荷重を本設構造に受替えた後に仮設の鋼製リングを取り外した。交点部の補強状況を写真 2 に示す。非排水構造であるため、本設構造物には水圧も考慮する必要がある。SRC 構造は剛性の高いリング構造とし、ISS トンネルの荷重だけでなく、NE トンネル開口部の荷重も RC 構造を介して負担するように設計して構造を決定した。

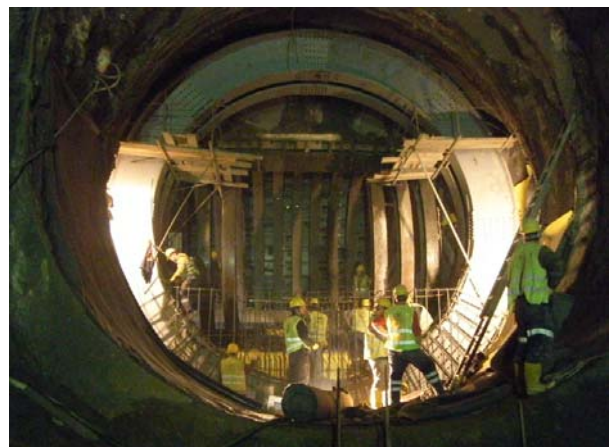
写真 2 NE-ISS 交差部施工状況 (ISS トンネル側)
