橋梁定期点検調書における写真の撮り方および記載単語の基礎的傾向分析

長岡工業高等専門学校専攻科 学生会員 ○小黒 蓮
 長岡工業高等専門学校 正会員 井林 康
 東京大学生産技術研究所 正会員 長井宏平

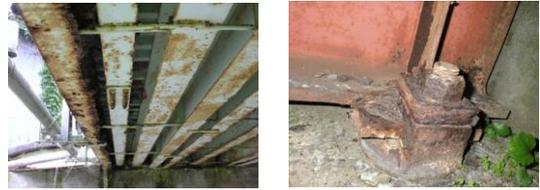
写真-1(a)(b) 点検調書に記載されている損傷写真の例

写真-1 に調書に記載されている損傷写真の例を示す。図-1 に損傷部材別の撮影する距離の割合を示すが、損傷写真の撮り方の現状は、すべてが3m未満と思われる距離で撮影されており、全体としては0~1mの写真と、1~3mの写真がほぼ同程度であった。細かく見てみると、主桁と床版は0~1mの写真と、1~3m

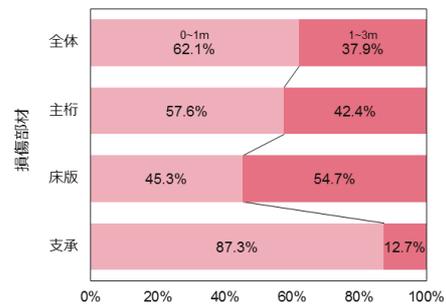
図-1 損傷部材別損傷を撮影する距離の割合

の写真がほぼ同程度であったが、支承部は大部分が 0～1m で、それらの損傷種類は腐食であり、1～3m で撮影された損傷は支承の土砂詰まりであった。

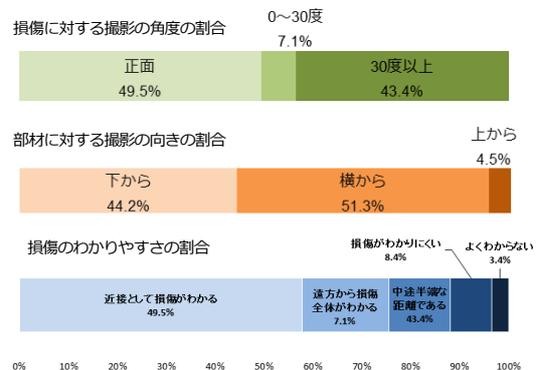
図-2 損傷を撮影する角度、向き、わかりやすさの割合

図-2 に損傷写真の撮影された角度、向き、および損傷のわかりやすさの割合を示す。1 つ目の損傷に対する撮影の角度は、写真を見る限り、0～30 度の大部分と、30 度以上の半分程度の写真が、特に意図なくその角度になったと思われ、全体としては約29%がそのような角度の写真ではないかと思われる。2 つ目の部材に対する撮影の向きは、下フランジの厚みの減少、主桁端、ウェブ、支承部の腐食を横から撮影したもの、下フランジの腐食や床版の損傷を写すために下から撮影したもの、一部の支承部や舗装されていない床版を写すために上から撮影したもの等、の傾向があった。3 つ目の写真による損傷のわかりやすさは、中途半端な距離の写真が全体の約 13%であり、そのうちの約80%が意図なく撮られたと思われ、細部も遠景もわかりにくい。また、損傷がわかりにくいものとよくわからないものを合わせると全体の約 12%となった。

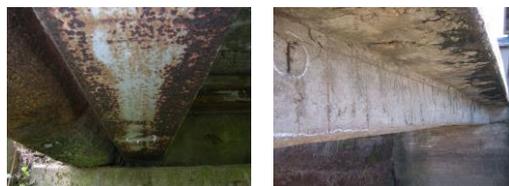
写真-2(a)(b) 悪い写真の撮り方の例

一方で損傷がわかりにくい悪い撮り方の写真は 39 枚と約 10%あった。例を写真-2 に示す。悪い写真の撮り方の例として、支承部分が写真の中心になっておらず様子がよくわからない、また距離や角度によって写真では損傷が確認できない箇所があるなどで、いずれも改善が可能であると思われる。

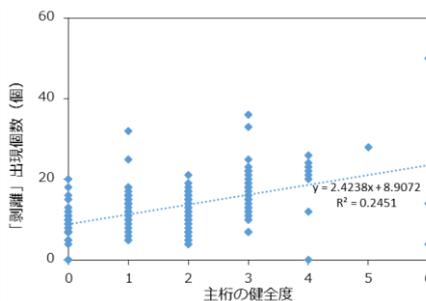
図-4 主桁の健全度と「剥離」出現個数の関係

テキスト変換した調書について、それぞれ 1 調書当たりのどのような単語の個数が、その橋梁の劣化度と関係があるかについて検討した。部材の健全度は、損傷の程度により最も健全なものから、A~E の 7 段階であり、A から E を 1~6 とし、要詳細調査の S 判定は E と同等と換算して、ある自治体が管理する 183 橋を対象とした。検討した調書内の単語は、「損傷」「腐食」「亀裂」「ひび割れ」「剥離」「漏水」「遊離石灰」「劣化」「露出」「変形」「異常」の 11 語である。これらの調書内での出現個数と主要部材最悪値の関係について検討した結果、図-4 に示すコンクリート橋の「剥離」と主桁の健全度のように、ある程度の相関が見られるものがあつた。
