鉄道土留め壁の経時劣化に関する一考察

東日本旅客鉄道(株) 正会員 ○篠田和典
 東日本旅客鉄道(株) 正会員 島津 優
 東日本旅客鉄道(株) 正会員 脇山勘治
 東日本旅客鉄道(株) 正会員 細井 学

東日本旅客鉄道株式会社(以下 JR 東日本)では、土木施設の定期検査を2年以内の周期で実施し、検査で判定した構造物の健全度を1990年代中頃より「土木構造物管理システム(MARS)」に記録・保存している。本研究では、これら検査データから土留め壁の健全度履歴を抽出し、変状種類や健全度の経時変化に関する分析を行ったので報告する。

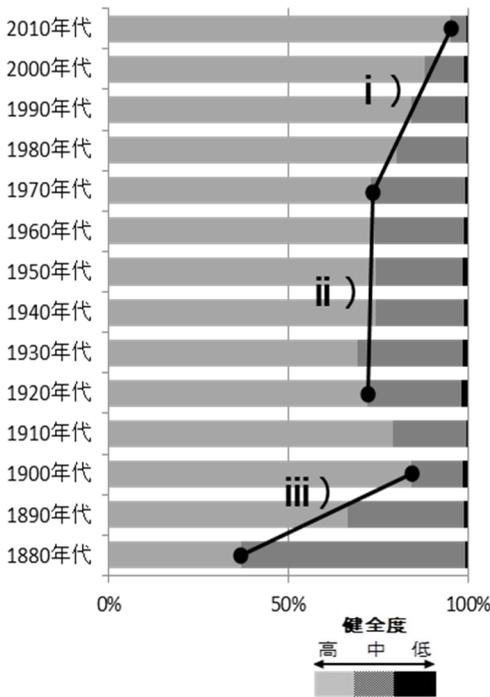
図1 土留め壁の健全度の分布

分析対象は、JR 東日本が管理する鉄道土留め壁約6万箇所(2015年9月現在)とした。図1に取得年代別の健全度の分布を示す。健全度の高～低割合は、年代毎にばらつきがあるものの、i) 近年施工された2010年代から1970年代にかけて健全度が低下していく傾向にある、ii) 1970年代から1920年代はほぼ同様の分布割合を示す、iii) 健全度が明らかに低いのは、鉄道開業当初の1900年以前である、等の傾向が読み取れる。

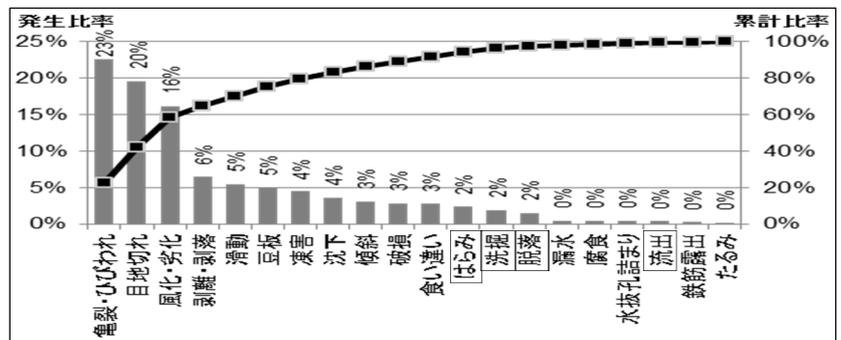
図2 土留め壁の主な変状種類と発生比率(健全度「中」)

図2は、図1の凡例に示す健全度が「中」の土留め壁を対象に、健全度の判定根拠となった変状種類と発生比率を分析した結果である。これにより土留め壁で生じる変状は、①亀裂・ひびわれ、②目地切れ、③風化・劣化、④剥離・剥落、⑤滑動、⑥豆板、⑦凍害の割合が高く、これら上位7種類の変状が全体の約80%を占める。このうち、③風化・劣化、④剥離・剥落、⑥豆板、⑦凍害など材料劣化を要因とする変状が全体の約30%を占める。一方、図3は、健全度「低」の土留め壁を対象に、同じく変状種類と発生比率を分析した結果である。図2と同様、上位7種類の変状で全体の約80%を占めるが、はらみ、脱落、洗掘、流出など、変位を伴う変状が上記材料劣化を要因とする変状と入れ替わっているという特徴がみられた。

- (1) 健全度が「中」の土留め壁には、材料劣化に伴う変状が特徴的にみられる。
- (2) 健全度が「低」の土留め壁には、変位を伴う変状が特徴的にみられる。
- (3) 土留め壁の健全度が「高」から「低」に至る過程では、「高」→「中」→「低」と徐々に低下する割合が75%と高い。これについては、引き続き定期検査で変状の進行を着実に把握し、適切な措置に努めていきたい。一方、健全度が短期間で急激に低下する場合もあり、要因として、大雨や大きな地震との関連が高いと考えられる。

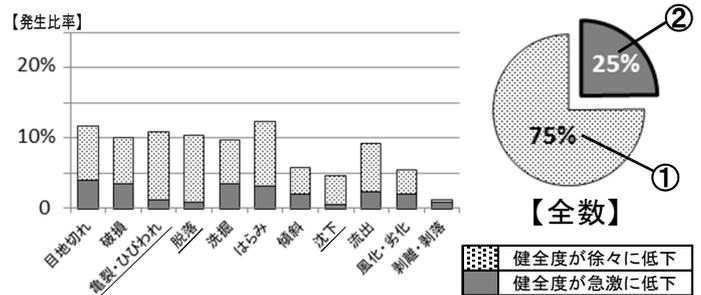
図4 土留め壁の主な変状種類別の健全度低下傾向

健全度の経時変化を分析するため、1998年度頃の当初健全度が「高」の構造物を対象に、その後「低」に至る土留め壁の遷移過程を調査した。なお、補修履歴のある土留め壁は除外している。これらを主な変状種類別に整理し、2年毎の検査で、①健全度が「高」→「中」→「低」と徐々に低下するケースと、②健全度が「高」→「低」と急激に低下するケースの2通りに分類したところ、図4に示すとおり、①のケースが75%を占める結果となった。変状種類別では、亀裂・ひびわれ、脱落、沈下でこの割合が高い。

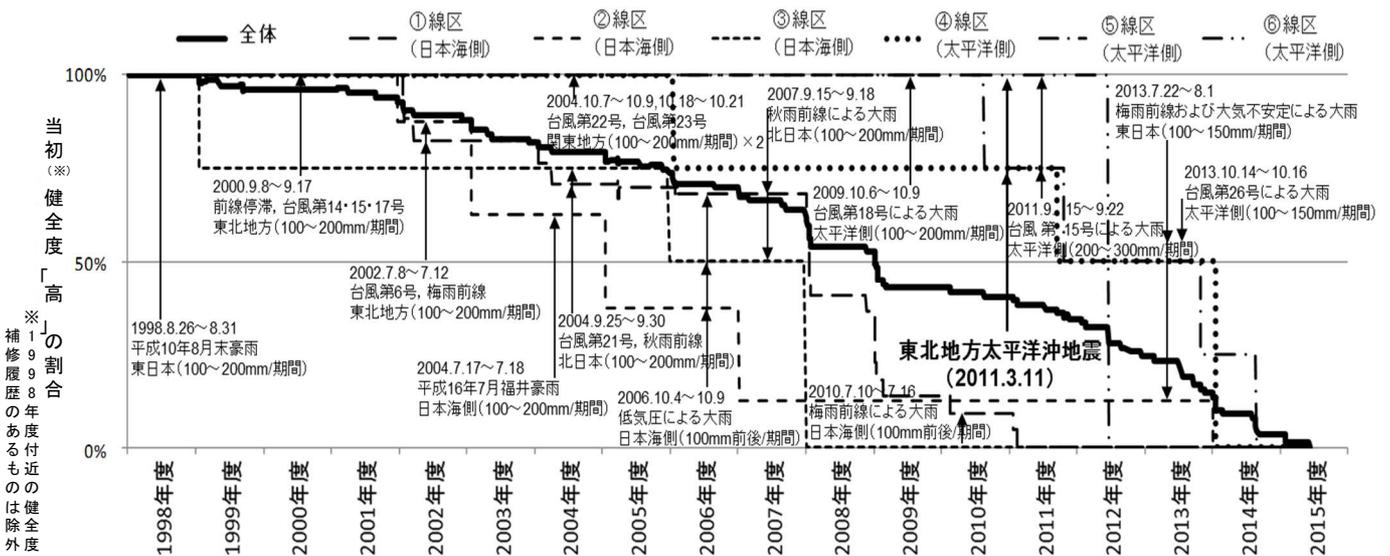
図5 土留め壁の経時変化傾向

一方、健全度が急激に低下する②のケースの劣化要因を分析するため、これらを線区別に整理し、横軸に検査年月、縦軸に健全度「高」の構造物数の占める割合を示したグラフを図5に示す。図中に矢印で付記しているのは、健全度が急激に低下した箇所周辺で発生した比較的大きな自然災害である。この結果、2011年度以降の検査で健全度の急激な低下が確認された線区は、東北地方太平洋沖地震で被災した太平洋側に多いことが判明した。また日本海側の線区における健全度の低下傾向や東北地方太平洋沖地震以前の健全度の低下傾向から、グラフに段差が生じた検査時期の2年以内には当該箇所周辺で大雨(100mm/期間程度以上)が発生していることが判明した。

【健全度「低」の土留め壁】(2015年9月現在)
