### 崖錐堆積部を通過する進入道路の施工事例

関西電力(株) 平 耕二 阪倉 裕紀  
 (株)大林組 正会員 島谷 竜一 南村 尚昭  
 正会員 ○稲川 雄宣 山本 彰

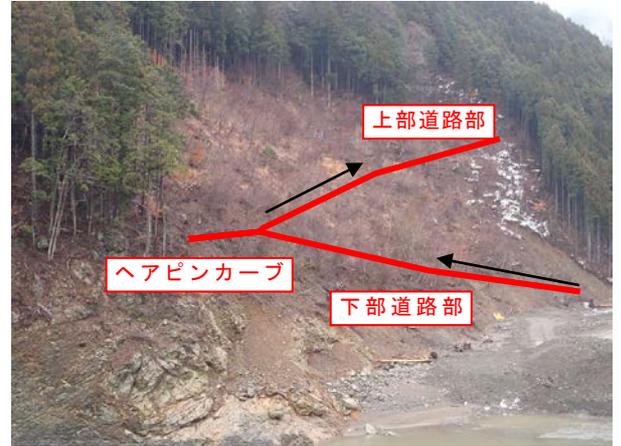
写真-1 崖錐堆積部の着工前状況

- ・斜面勾配は 40 度程度で斜面全体が崖錐堆積層で覆われており、層厚は厚い箇所では 10m にも及ぶ。
- ・崖錐堆積層はφ5~50 cmの砂岩、緑色岩の角礫を含む砂礫。マトリックスは粘土混じり砂。N値は表層部 1~3, GL-2m 以深 11~25 である。
- ・崖錐堆積層下の基盤地質は中生代白亜紀の日高層群(花園層)の混在岩(砂岩, 頁岩, 緑色岩類等)より構成され、主に受け盤の地質構造である。
- ・湧水箇所は認められない。

崖錐堆積部の着工前状況を写真-1に示す。

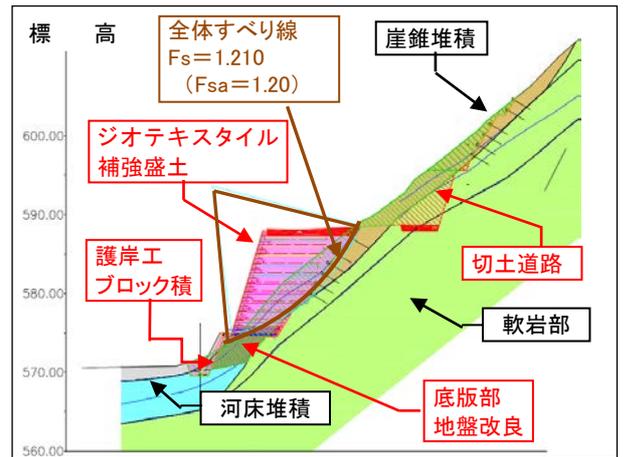
図-1 道路計画断面図(ヘアピンカーブ)

図-1に道路計画断面図を示し、全体計画ならびにヘアピン部の対策工の概略の以下に述べる。

のり面全体としては、180度のヘアピンカーブから上部の道路については切土を行い、岩盤に道路構造を設置することで道路のすべりに対する安定を図った。一方、ヘアピンカーブより下部の道路についてはジオテキスタイル盛土上に道路幅を確保するとともに、ブロック積と底部の地盤改良、ジオテキスタイル補強土工による抑え盛土効果により、斜面全体の安定性を確保した。

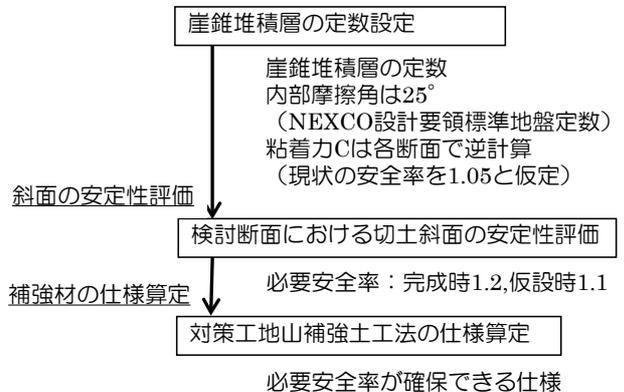
図-2 当該区間の地山補強土工法検討フロー

ジオテキスタイル補強盛土背面および上部道路部は急勾配で切土する必要があるため、崖錐堆積層区間は地山補強土工法による急勾配掘削を行うこととした。図-2に当該区間の地山補強土工法の検討フローを示す。切土のり面の勾配については、崖錐堆積層部は6分勾配、砂岩・頁岩部は3分勾配の切土とし、法面工については前者がのり枠工(□-1500, 交点に地山補強材設置), 後者が吹付+ラス網とした。また、ジオテキスタイル補強盛土より上部の地山補強土工法は永久仕様, 補強盛土内に入る箇所は仮設仕様で検討を行い, 仮設の法面保護工については吹付+ラス網とした。崖錐堆積層部については安定計算上, 安全率が確保された切土面についてもNEXCOの切土補強土工法<sup>1)</sup>に記載されている経験的手法による地山補強材を打設することとし, 上部崖錐層崩落による対策を講じることとした。

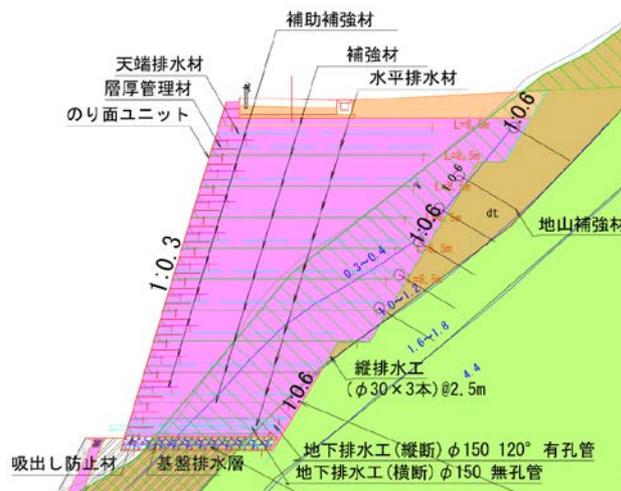
図-3 補強盛土部詳細図

図-3にジオテキスタイルによる補強土盛土詳細図を示す。盛土形状は3分勾配とし, 補強材については仮設の地山補強土工を考慮せずに崖錐堆積層を含めた全体の安定性が確保できる仕様とした。また, 最大13mの比較的高い補強盛土であることから, 高盛土で最も不安定化する要因とされる盛土内水位上昇を抑制するために, 地山からの湧水や浸透水を適切に処理し, 盛土外に誘導するようにした。具体的には写真-2に示すように盛土内の水平排水材設置, 切土部の縦排水材(φ30×3本@2.5m)および縦断暗渠管(φ150)設置, 補強盛土最下層の基盤排水層設置である。

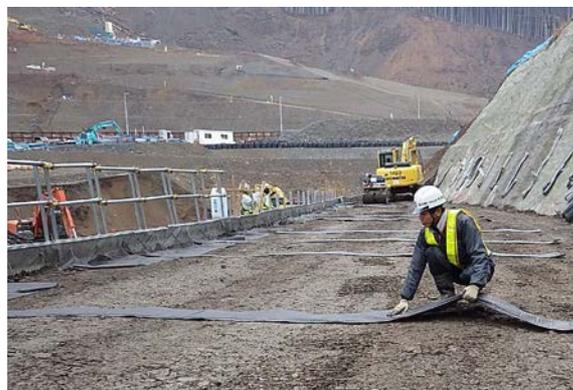
写真-2 補強盛土排水材の施工状況

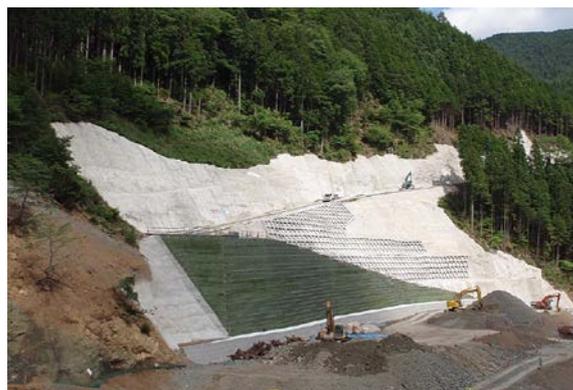
写真-3 進入道路完成状況

施工時には, 計画安全率の確認と作業の安全確保の目的でのり面に計測プリズムを配置して, 自動計測による動態観測を行ったが, 切土のり面の変状は確認されなかった。写真-3に進入道路完成状況を示す。
