営業線直下における掘削工事の安全管理について

大成建設株式会社東京支店 正会員 大塚 剛
大成建設株式会社東京支店 ○正会員 志谷 倫章

- (1) 工事件名：環状第5の1号線地下道路荒川線併行部(雑司が谷工区)建設工事
- (2) 施工場所：東京都豊島区雑司が谷三丁目1番先～同区雑司が谷二丁目8番先まで
- (3) 契約工期：平成25年3月14日から平成28年8月31日
- (4) 発注者名：東京都交通局
- (5) 受注者名：大成・戸田・東武谷内田建設共同企業体
- (6) 施工対象：道路トンネル（ボックスカルバート：内空 W7.15×H6.0×2連×17ブロック）

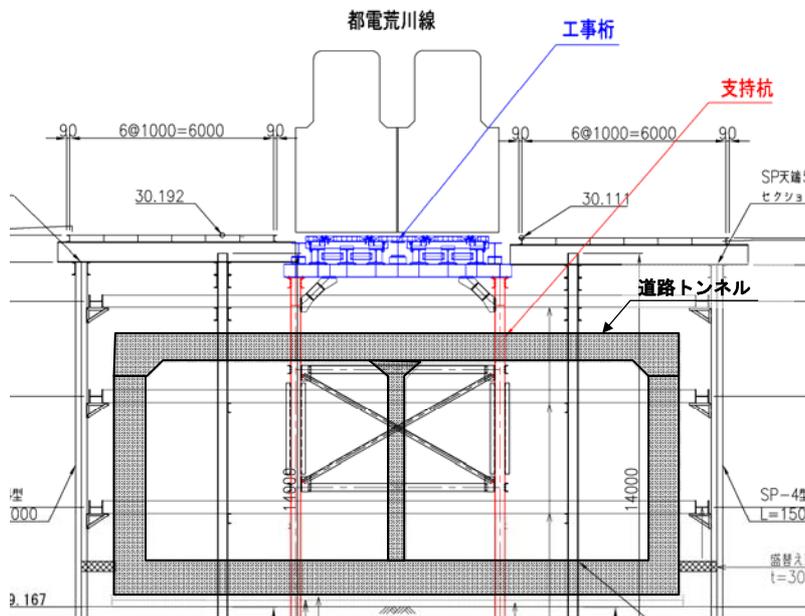
図-1 都電荒川線と道路トンネル（断面図）

本工事は、上記の未整備区間のうち都電荒川線に併行する延長約250mの区間において、1層2径間の道路トンネルを開削工法によって構築する工事であるが、**図-1**に示すように都電荒川線と道路トンネルは上下の位置関係にあり、掘削箇所は常に営業線直下となるため、作業は細心の注意と万全の安全管理体制の下に行われる必要がある。平成26年9月より工事は本格的にスタートし、現在、掘削工及び躯体構築工が主要工事となっている。本論では、営業線直下における掘削工事の安全管理について、当工区の事例を報告する。

都電荒川線の軌道は、鋼製の支持杭及び工事桁によって既に仮受（仮橋梁化）された状態となっている（**図-1**）。軌道は地山（バラスト）から“地中の鋼橋”上に移設されたため、軌道直下の掘削が可能であるが、掘削作業時には重機（ショートリーチ仕様バックホー等）と支持杭あるいは工事桁との接触による軌道の沈下や変形、さらには接触時の衝撃による電車の揺動など、重篤な運行支障を生ずるリスクが潜在する。当工区では、こうしたリスクを可能な限り低減することを目的として、以下に示す3つの対策を実施している。
