トンネル内の新たなレール管理手法の試行について

西日本旅客鉄道株式会社 正会員 ○今井 啓貴
西日本旅客鉄道株式会社 正会員 高尾 賢一
西日本旅客鉄道株式会社 正会員 山根 寛史

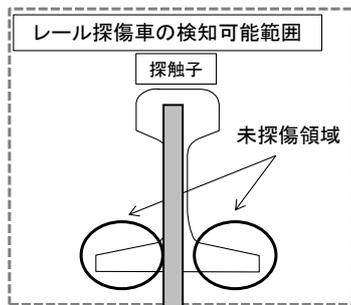
図-1. レール探傷車の検知可能範囲

腐食によるレール折損は、ほとんどの場合においてレール底部に生じた僅かな腐食孔を起点として生じている。当社ではこれまで腐食に関しては、図-1に示すとおりレール探傷車では捉えきれない検出範囲外から傷が急進したため、特定条件下のトンネル内レールの周期交換を実施している。

レールの腐食状態を定量的に評価する手段としては、レール探傷車に搭載した腐食検知機能が利用可能である。しかしながら、図-1にも示したとおり、構造上の制約からレール腹部直下の限定された範囲(以下、「測定範囲」という)においてのみ、レール底部の腐食状態を評価可能であるという課題がある。このため、地点ごとの最大腐食量により管理を行う場合、測定範囲外のレール底部腐食状態を評価できない。一方で、図-3に示すとおり腐食を原因として交換されたレールの調査結果より、測定範囲内と測定範囲外では腐食の大きさや形状は異なるものの、腐食状態に大きな乖離が無いことが確認されている。つまり、レール探傷車が底部腐食を検知した場合は、周辺の未探傷領域にも腐食孔が存在している可能性が高いと考えられる。これまでは、腐食量の大きさのみで危険性を評価して

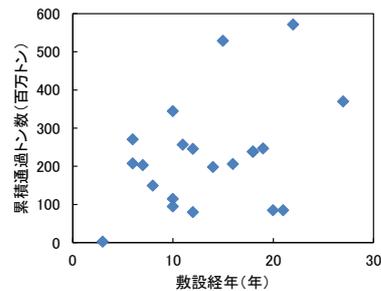
図-2. 折損に至った経年と累積通過トン数

トンネル内は定常的に高い湿潤状態にあり、厳しい腐食環境にある。このため、これらの箇所に敷設されたレールでは、腐食または電食によって折損に至る事例が散見される。腐食によるレールの折損は、ほとんどの場合においてレール底部に生じた僅かな腐食孔を起点として生じている。このため、図-2に示すとおりレールの敷設経年や敷設からの累積通過トン数によらず、レール底部底面に生じた腐食孔の大きさおよび形状に依存した応力集中によって、短期間に折損に至る事例が多い。

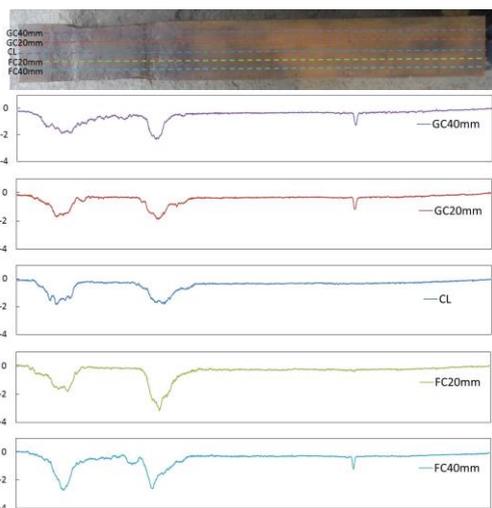
図-3. レール底部の腐食状態の測定結果の例

いたが、レール底部の殆どが未探傷領域であることから腐食量の大きさに関係なく検知した腐食発生数について評価することが有効であると考えた。そこで、レール底部状態の把握精度向上を目的として、レール底部腐食の区間評価指標として「腐食密度」の導入を試行することとした。ここで、「腐食密度」とは、レール探傷車に搭載された底部腐食検知機能によって、レール底部腐食量が2mm以上存在すると検知した1mロットあたりの箇所数をいう。この「腐食密度」を用いることにより、相対的な腐食状態を定量的に評価し、注意が必要となる箇所の抽出が可能となる。

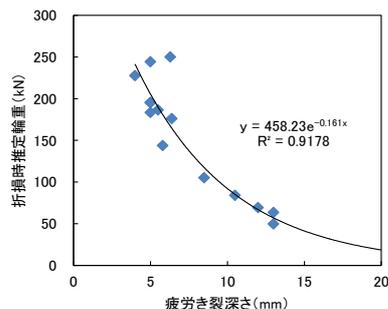
図-4 レール底部のき裂深さと折損時推定輪重の関係

レール底部腐食に起因したレール折損箇所には、通常より大きな軸箱加速度が検知されることが多い。これは、トンネル内漏水によるレール頭頂面摩耗によるものであり、このような環境下ではレール底部も湿潤状態にあることから腐食孔も発生し易いといえる。底部腐食に起因したレール破断面の典型的な特徴として5mm程度のわずかな疲労亀裂を有し脆性的に破壊していることがあげられるが、これはレール底面の孔食による応力集中とレール頭頂面摩耗による著大輪重の発生によりレール底部に極めて大きな曲げ応力が発生することによるものと考えられる。したがって、腐食環境下のレール管理においては、著大輪重の発生にも着目すべきと考えた。過去に当社で発生したレール底部腐食による折損事例から、折損時のき裂深さと推定される軸箱加速度と走行車両から算出した作用輪重の関係は図-4のように推定される。図-4より、レール底部

に存在するき裂の深さと折損時推定作用輪重は指数比例の関係（大きな輪重が作用した場合に浅いき裂でも折損に至る可能性がある）にあることがわかる。過去の折損事例より折損時の疲労き裂深さの最小値が5mm程度であること、地点腐食量5mm以上はレール交換対象としていることから、深さ5mmのき裂が存在する場合の折損時推定輪重（215kN）を閾値とした。
