駅構内から施工する営業線直下の地盤改良について

大成建設株式会社 正会員 ○ 平川 雄一 西青木 光則 近藤 達也
東京地下鉄株式会社 正会員 川岸 康人 森谷 剛 鈴木 敏之

東京地下鉄 東西線 南砂町駅では通勤ラッシュ時の混雑に伴う列車遅延を解消するため、現在の島式ホームを2面3線化する工事を行っている。改良工事は既設構築の外側に本体利用連壁を施工し、開削工法にて掘削する。本稿では、駅構内からの構築下地盤改良(高圧噴射攪拌工法)の施工について示す。

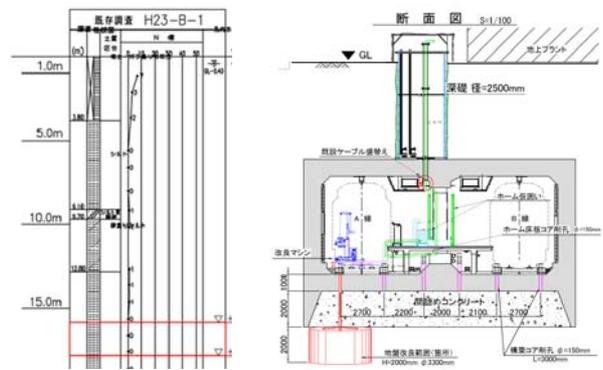
図4 構築下地盤改良断面図

地盤改良は高圧噴射攪拌工法にて直径3.3m、厚さ2.0mの改良体を連続的に造成し、先行地中梁を構築する。地盤改良の造成及びマシンの仕様を表1に示す
