# ダム湖内の呑口立坑からの大断面トンネルの迎掘り掘削

## ー鹿野川ダムトンネル洪水吐新設工事ー

国土交通省 四国地方整備局 谷岡 敏幸

清水建設(株) 正会員 芳岡 良一 上岡 真也 朝山 順一 ○上田 竜士

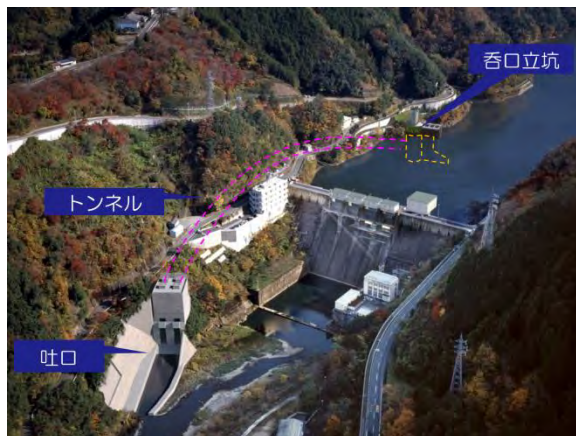
図-1 完成予想図

鹿野川ダムトンネル洪水吐新設工事は、昭和34年に竣工したダムの改造事業であり、洪水時のダムの洪水調節容量を1.4倍に増加させるために、ダム湖内の呑口立坑とダム右岸側の水路トンネルにより、ダム湖と下流側をバイパスする工事である(図-1)。トンネルの仕上り内径は11.5mで、最大で毎分1000m<sup>3</sup>の水を流すことが可能な国内最大級の水路トンネルである。本稿では、ダム湖内に構築した呑口立坑側からのトンネル迎掘り掘削について報告する。

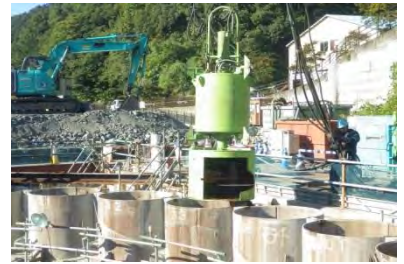
写真-1 砥石カッター

トンネル掘削部の鋼管矢板の切断は、安全確保のために砥石カッターを使用して鋼管内からの水平切断を行った(写真-1)。切断前にトンネル天端上まで立坑内に水張りを行い、内圧を確保すると共に砥石カッターの摩耗および騒音抑制を図った。

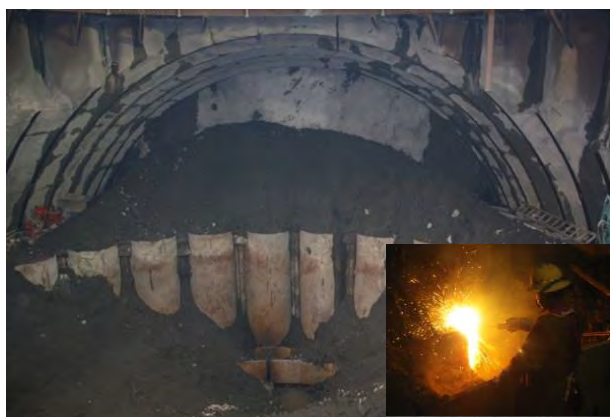
写真-4 リング支保工切断状況

迎掘り掘削途中で、呑口立坑掘削時の安定対策として設置していた仮設のリング支保工（H-800）の切断を行った(写真-4)。切断前の支保工には約12,000kNの軸力が発生していたが、切断によって上下のリング支保工等に荷重が分散された。貫通までに立坑およびトンネルの変状や接続部からの異常出水等の問題は発生せず、施工を無事完了した(写真-5)。
