既設橋梁の腐食部に対する応急的な補修塗装手法に関する研究

IHI インフラシステム 正会員 ○北村耕一 バコーポレーション 正会員 上野臺英孝  
 東京鐵骨橋梁 萩谷陽平 三井造船鐵構エンジニアリング 今村明登  
 茨城大学 正会員 原田隆郎

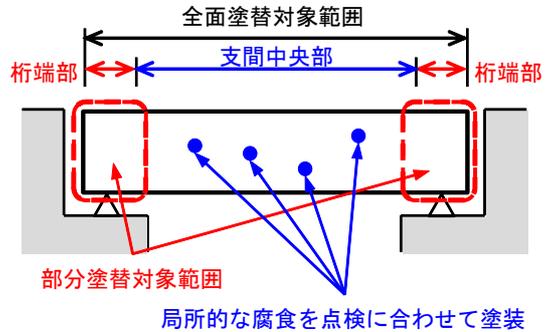
図-1 各塗替手法の適用範囲

本研究では、5年間隔での実施が義務付けられた定期点検の際に、図-1に示すような支間中央の局所的な腐食部にエアゾールタイプの塗料を直接塗布し、次回点検までの5年間の腐食進行を抑制する維持管理手法を提案し、複合サイクル促進試験による使用塗料と適用可能な素地条件の検討を実施した。

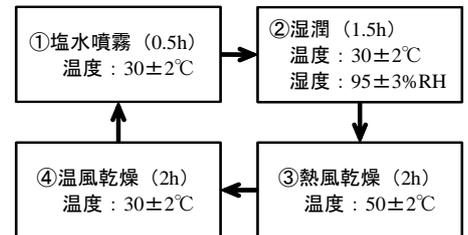
図-2 サイクルD概要

使用塗料と素地条件を組み合わせの5年間の耐久性を検討するため、複合サイクル促進試験を実施した。試験条件を表-1に示す。サイクル条件はJIS K 5600-7-9に規定されるサイクルDとして、216サイクル(1296時間)の試験を実施した。サイクルDの手順を図-2に示す。また、促進試験のサイクル数は、藤原の研究<sup>2)</sup>による促進試験時間の東京での実時間への換算率を用いた場合の約6年間に相当する。

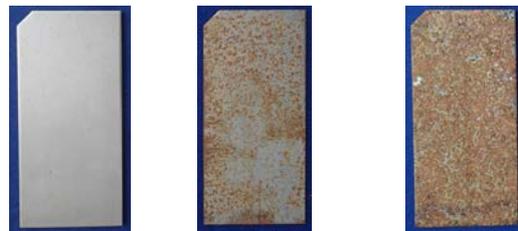
図-3 試験体の素地条件

試験ケースは表-2に示す塗料と素地条件の組合せで12ケース、28体とした。試験体の塗装は、①2液性エポキシ樹脂塗料、②1液性エポキシ樹脂塗料、③2液性エポキシ樹脂防錆剤の3種類に、評価の基準として無塗装、Rc-III仕様を加えた5種類とした。また、試験体の素地は(A)さび無し、目視評価で試験体全体のさび面積比が20~30%程度となる(B)さび状態I、さび面積比60%以上の(C)さび状態IIとした(図-3)。試験中は12サイクルごとに試験体を取り出して外観観察を行い、36サイクルごとに画像解析によるさび面積率の算出を実施した。

(A) さび無し (B) さび状態 I (C) さび状態 II

各試験ケースの180サイクル終了時(実時間換算5年)の状態を表-3に示す。塗料①はさびが発生せず、塗料②においてもわずかな点さびが発生しているのみで、いずれも健全とされる状態を維持していた。塗料③は塗膜が透明であり、母材のさび状態が直接確認できる。ケース7, 8の試験前の状態は図-3の

(B), (C)であり、母材のさび状態に変化は無かった。Rc-III仕様でもさびは発生しておらず、塗料①, ③はRc-IIIと同等の耐久性を有すると考える。
