## 桁端調査診断補修システムの開発

IHI インフラ建設 正会員 ○小林 崇  
 IHI インフラ建設 正会員 廣井 幸夫  
 インテス 神出 明

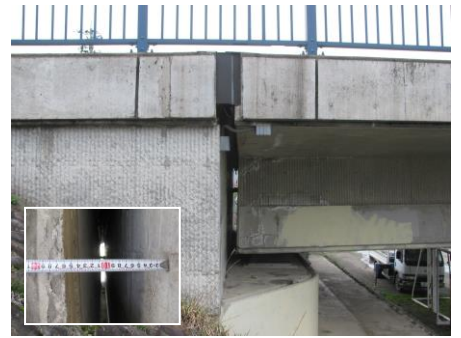
写真-5 対象橋梁の桁端の外観

実橋での試行により本システムの適用性の確認を行った。対象とした橋梁は供用 15 年が経過した橋長 255m の(2+3)径間連続 PC 箱桁橋であり、桁端狭隘部の寸法は遊間 150mm、高さは橋座から 2.0m であり、同 1.3m の位置に落橋防止ケーブルが配置されている(写真-5)。ここで試行は、狭隘部移動装置の桁端への進入(写真-6)、装置に搭載したカメラによる調査面の状況確認および障害物の回避、および補修剤の模擬施工について行っており、ひび割れ調査機はこの段階に試行のレベルに至っていなかったため実施していない。
