### 応力発光材料による補修を要するコンクリート構造物の劣化状況の可視化

鹿島建設(株) 正会員 ○小泉 悠 岡田侑子 山本拓治  
 (株)ケー・エフ・シー 正会員 西里 亮 井本 厚 道上剛幸

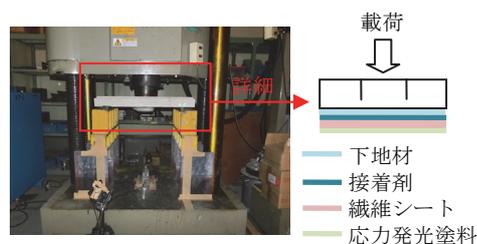
写真-1 載荷試験状況

既設のトンネルや橋梁を対象に、コンクリート面に繊維シートを貼り付け、劣化したコンクリート片の剥落を防止する補修工が進められている。ただし、剥落発生時、繊維シートの張力がコンクリート片の重力に抵抗できたとしても、その力のつり合いが永続的に保たれない可能性がある。剥落の発生は早急に発見し、速やかに通報されて対策工事が行われるべきである。そこで、このような剥落発生状況を模擬した室内試験を JSCE-K 533「はく落防止の押抜き試験方法」に準じ実施し、応力発光材料による剥落発生状況の可視化を試みた。はじめに 5mm の厚さを残し、φ100mm で中央部がコア抜きされたコンクリート被着体に下地材および接着剤を塗布し、ポリエステル製の繊維シートを貼り付けた。そして、繊維シート上に応力発光塗料(堺化学工業(株)製)を塗布した。その後、暗室にて、コンクリート被着体が破壊するまでは 1mm/min、その後は 5mm/min の載荷条件で試験を行った(写真-1 参照)。この暗室での載荷荷重は、トンネルや橋梁下部といった比較的暗い箇所における、剥落したコンクリート片の重力負荷を模擬している。

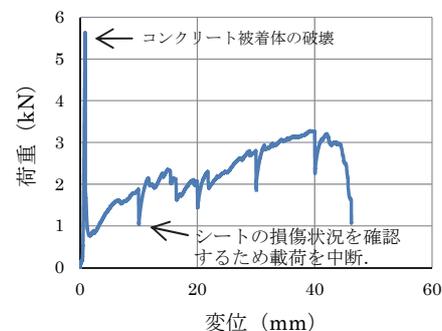
図-1 荷重-変位線図

載荷中の荷重と変位の関係を図-1 に示す。また、供試体の下方より撮影した応力発光塗膜の発光状況を写真-2 に示す。載荷に伴い繊維シートは伸び、引っ張られるが、その部分と、特に繊維シートと被着体との接着が切れていく外縁部で強い発光が認められた。荷重が増大するにつれて、それら発光部は円環状に拡大していき、発光の強い箇所と接着が切れる外縁部は常時よく対応した。これより、発光の有無や範囲に着目することで、剥落発生の有無や繊維シートの損傷の規模が可視化できたと言える。ただし、載荷終了に伴い発光は消失してしまったことから、実用化に向け、発光履歴を残すための工夫が必要と考えられた。なお、今回の試験では、ビデオ撮影を行うと同時に、色調の変化を検知可能なソフトによる画像解析を行った。その結果、発光を色調の変化として検知することがで

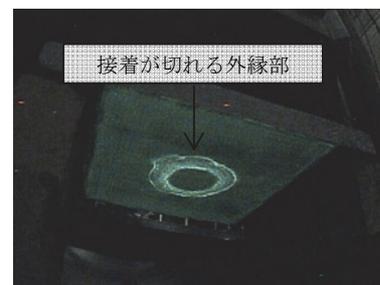
写真-2 応力発光塗料 発光状況 (図-1 中、変位 6mm での状態)

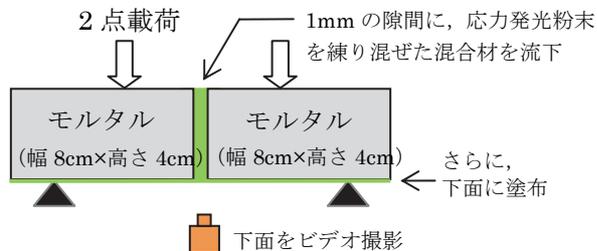
図-2 荷重試験状況

さきほどの試験では、繊維シートに応力発光塗料を塗布する状況を想定した。しかし、ひび割れ注入材や各種補修工法の前処理に用いられる下地材に応力発光材料を配合し、ひずみの増加を可視化できれば、応力発光材料を塗布する作業が省略され、計測の合理化が図られる。そこで、JIS A6024「建築補修用注入エポキシ樹脂」中の「5.4 接着強さ」測定試験に準じ、ひび割れ注入材に粉末状の応力発光材料を配合した混合材が亀裂へ含浸し、接着強度を失うことなく、かつ応力の上昇に反応して発光するか否かを調査する検証試験を行った。モルタル供試体間 1mm に、ひび割れ注入材（(株)ケー・エフ・シー製）と応力発光粉末（堺化学工業(株)製）を質量比 1:1 で混合した流体（以下、混合材と称する）を流下させ、供試体下面へも塗布した（図-2 参照）。そして、混合材が十分に硬化した後、暗室にて 3000N/min の荷重条件で 2 点荷重の曲げ試験を行った。

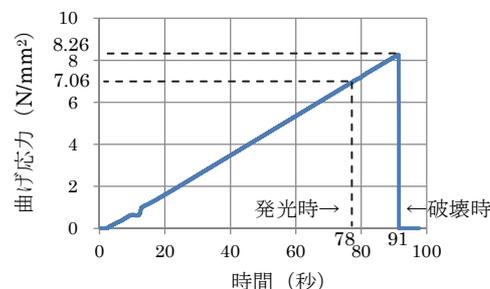
図-3 曲げ試験結果

曲げ応力と時間の関係を図-3 に示す。荷重中、供試体の下方よりビデオ撮影を行ったが、曲げ応力が 7.06MPa となったとき、写真-3 に示すような発光が観察された。ただし、発光は 5 秒程度で消失し、その後、供試体は曲げ応力 8.26MPa で破壊した。供試体は、写真-3 中の強い発光箇所で破壊し、混合材を流下させた接着箇所では破壊しなかった。以上より、ひび割れ注入材に応力発光粉末を配合しても必要な接着強度は確保され、供試体が破壊する前（破壊荷重の 85.5%）に明瞭な発光が示されたことから、本材料により構造物の劣化状況が監視できると考えられた。今回、質量比 1:1 での配合としたが、応力発光粉末の比率を高めることで感度を向上させ、破壊の検知時期をより早められると考えられる。また、第一の試験で塗布対象となった繊維シートと比較し、モルタルは破壊歪みの小さな脆性材料であったため、発光時間がわずかに数秒間となり、発光の検知が難しかった。本試験においても、発光履歴の記録の必要性が示唆された。

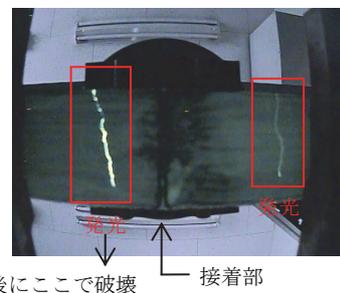
写真-3 応力発光混合材 発光状況
