## 車両及び UAV を活用した河川管理高度化の取り組み

(株)復建技術コンサルタント 正会員 ○唐木 正史  
(株)復建技術コンサルタント 山本 佳和  
(株)ソーシャル・キャピタル・デザイン 村田 利文

国土交通省 正会員 秋葉 雅章  
東京大学 正会員 湧田 雄基

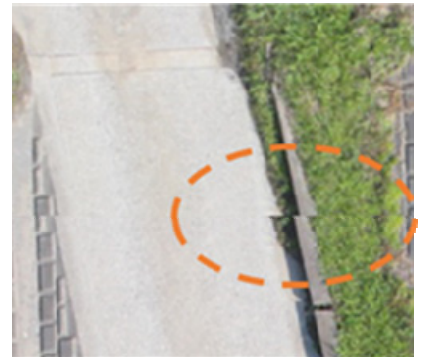
図3. 静止画から合成した長尺画像

モニタリングで取得した静止画と動画の画像についてデータ処理を実施し, 技術的な比較検討を行った。静止画の画質は動画に比べ明らかに優れていたが, 静止画は一枚のデータ容量が大きく, 連続撮影する上でカメラの容量超過が発生し, 仕様上の制約からデータ保存ができなかった。また, 静止画像から長尺画像合成した図3と動画から合成した図4とを比較すると, 前者の連結の不整合が大きくなっている。これは静止画の方が撮影インターバルが長く, 飛行中の瞬間的な強風や砂利道走行の振動によりカメラの姿勢に変動が生じる影響がより大きくなることが原因と考えられる。

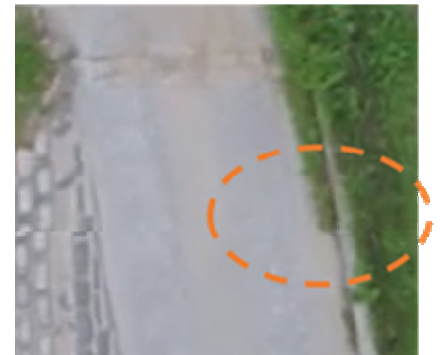
図4. 動画から合成した長尺画像

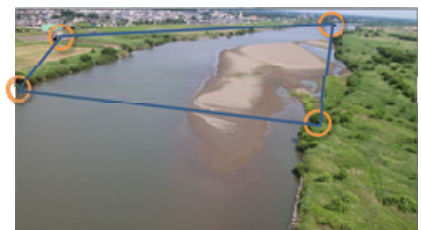
図5. 6月に撮影した河川流況

UAV から撮影画像を基に河川流況の変状検出を試行した。6月に撮影した図5と9月に撮影した図6から対応点を設定し, 対応点が一致するように2つの画像の位置を合わせる台形補正変換を行なった後, 各画像の色相を輝度レベルに対応させる色相画像変換を実施した。

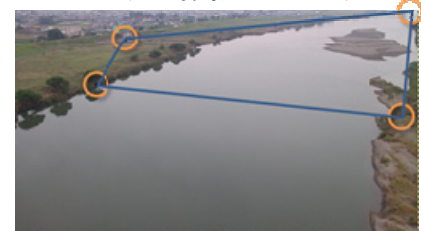
図6. 9月に撮影した河川流況

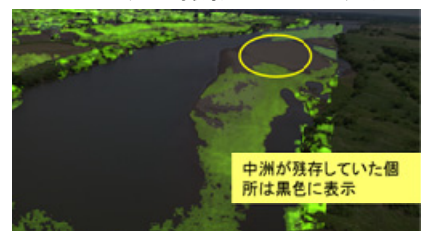
図7. 差分検出した画像  
(黄緑色: 変化大, 黒色: 変化小)

図7は色相画像変換後に2つの画像の差分を抽出した画像であり, 変化が大きい個所を黄緑色で, 変化の少ない個所は黒色で表している。モニタリング実施日の水位が6月と9月で約0.4m違うことから砂洲の形状は変化していたが, 図7の差分検出の可視化画像により砂洲の変化を明確に捉えることができた。
