## トンネル覆工表面画像を用いたひび割れ自動抽出技術の開発

| 西日本高速道路エンジニアリング九州株式会社 | 正会員 | ○谷口徹也 |

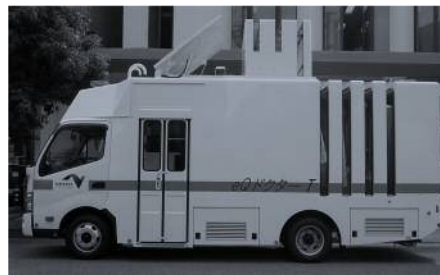
写真-1 e QドクターT 外観

NEXCO 西日本と西日本高速道路エンジニアリング九州株式会社は、トンネル覆工点検システムを開発した。本システムは、7 台のラインセンサカメラを搭載した「トンネル覆工表面撮影車両(e

QドクターT)」、撮影した各カメラの画像を合成して覆工画像を作成する「覆工表面画像合成ソフトウェア」、合成した覆工画像を解析してひび割れを抽出・図化する「ひび割れ自動抽出・編集ソフトウェア」で構成している。写真-1 にe QドクターT 外観、写真-2 に走行撮影状況、写真-3 に覆工画像の例を示す。
