トンネル覆工画像解析による変状抽出精度の向上に向けた一考察

西日本高速道路エンジニアリング関西(株) 正会員 寺田 光太郎

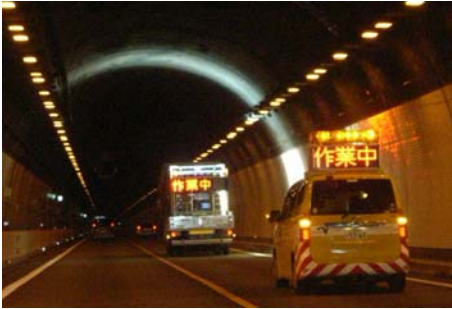
写真-1 覆工表面画像撮影状況

西日本高速道路(株)関西支社管内におけるトンネル詳細点検では、保全点検要領<sup>1)</sup>に準じて現地における覆工全面の近接目視かつ打音点検・触診を行う詳細点検Bの前に、トンネル覆工表面の画像撮影を行い、机上による画像解析によって特に重点的な点検が必要な箇所を抽出する詳細点検Aを実施している。
