# モバイルマッピングシステム (MMS) を用いた簡易路面性状調査の開発

株式会社東芝 社会システム事業部 正会員 ○熊倉 信行  
 前橋市 建設部 道路管理課 非会員 金田 芳明  
 株式会社トプコン 国内 ICT-施工/農業推進部 非会員 小川 和博  
 株式会社 オリエンタルコンサルタンツ 関東支店 正会員 猪爪 一良

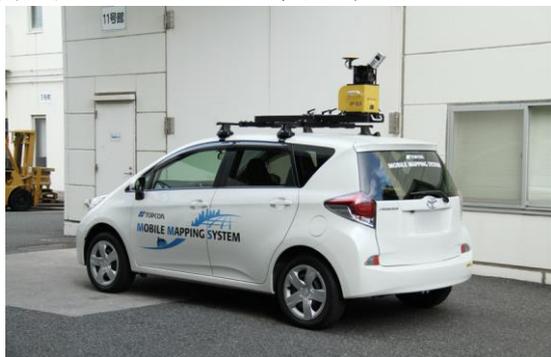
図2 (株)トプコン製のMMS

前橋市内の市道で映像を採取し、「MMSによる道路舗装解析システム」の有効性の評価を実施した。なお、映像採取には(株)トプコン製のMMS(IP-S3)を使用し、舗装ひび割れ検出には後ろ向きカメラの画像、附属物検出には左斜め前向きカメラの画像を使用した。

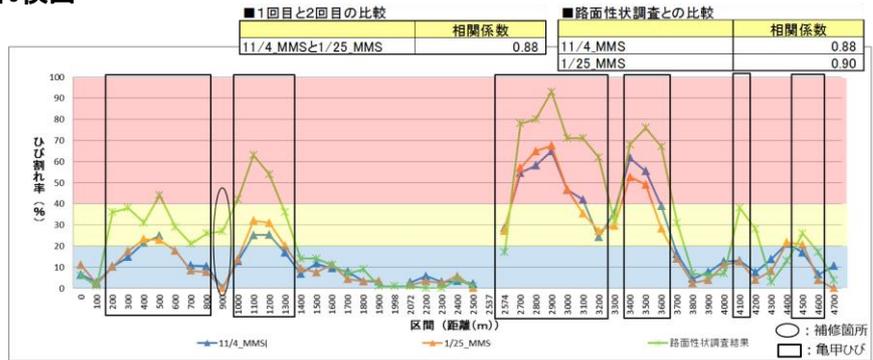
図3 MMS (2回) と路面性状調査結果 (H25年度) ひび割れ率の比較

2015年11月と2016年1月にMMSで複数回、同一路路の画像を採取し、ひび割れ率の路面性状調査結果との比較および、繰り返し性(※)の検証を行った。その結果、亀甲状ひび割れの未検出により、路面性状調査結果とひび割れ率が乖離する部分があるものの、相関が0.7以上であり、強い相関があると言える。また、異なる季節・時間帯に撮影された画像でも、相関係数が0.7以上となったことから、繰り返し性もあると言える。(図3) によって、定期的に情報採取することで、過去データとの比較による経年劣化の把握が可能である。

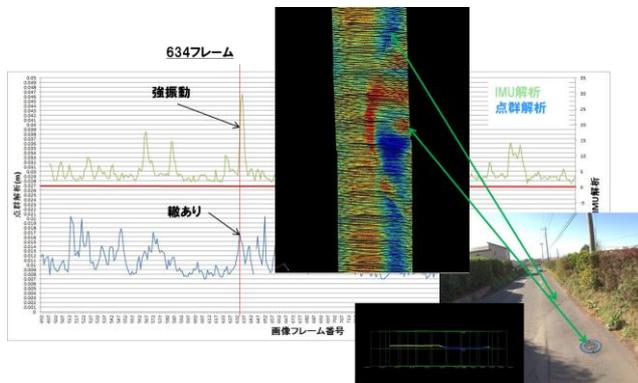
図5 わだち掘れと路面凹凸(振動)の検出結果

MMSにより計測した3次元点群データの解析処理技術により、わだち掘れ・路面凹凸の検出(図5)やポットホールの検出結果(図6)を可視化した。従来の方式に比べ、面的にわだち掘れ量・路面凹凸を確認でき、3次元点群利用の有効性が確認された。

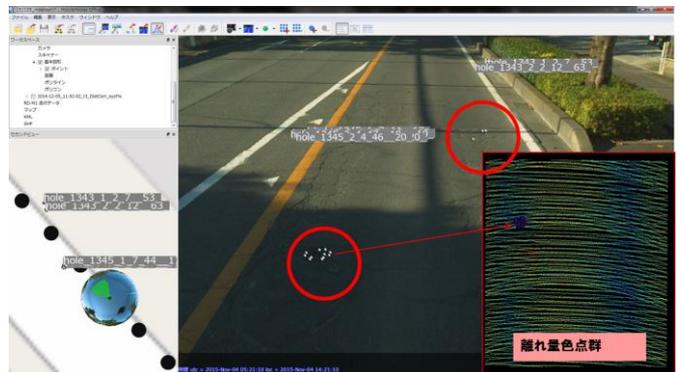
図6 ポットホールの検出結果
