腐食した鋼製橋脚の地震時挙動に関する研究

名古屋工業大学大学院 学生会員 ○大野 桂樹
 京都大学大学院 正会員 杉浦 邦征

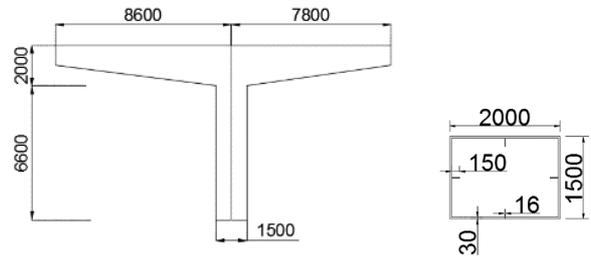
図-1 参考橋脚と断面図(単位：mm)

本研究で参考にした橋脚は図-1 に示すような兵庫県南部地震以前の耐震基準で設計された矩形断面を有する鋼製 T 型橋脚である。

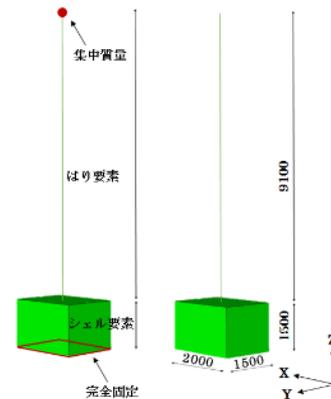
図-2 解析モデル(単位：mm)

本解析では、汎用構造解析プログラム ABAQUS を使用した。解析モデルを図-2 に示す。局部座屈を精度よく表現できるように、ダイヤフラムで区切られたパネルのうち、基部から 1 枚分を 4 節点のシェル要素(S4R)で要素分割し、残りは解析の合理化のため、はり要素(B31)でモデル化した。橋脚の下端を完全固定とし、慣性力の作用位置に集中質量 MASS を使用した。

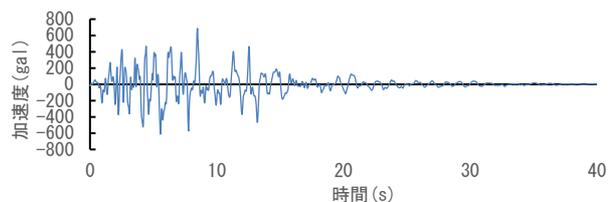
図-4 入力地震動

本解析には兵庫県南部地震時に、JR 鷹取駅構内で観測された地震波形を用いた。今回は断面二次モーメントの値が小さい弱軸にあたり、座屈が生じやすい Y 軸方向(橋軸直角方向)に地震波形の NS 成分を入力した。図-4 に入力した地震波形を示す。加速度は最初の 15 秒間のみ与え、それ以降は自由振動とし、解析時間は 25 秒間とした。なお、入力加速度を 1.5 倍としたケースについても解析を行った。

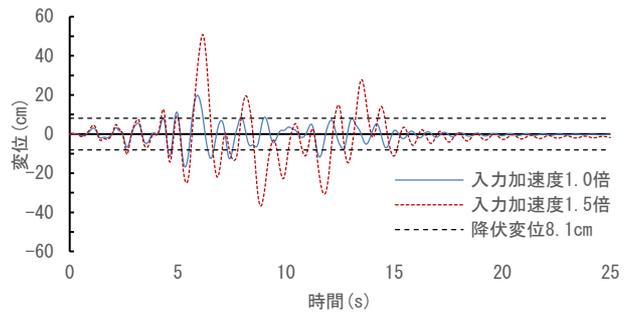
図-5 地震波形の大きさによる比較(健全なケース)

腐食率の大きさや腐食箇所の違いによる最大応答変位を迎えるタイミングや全体での挙動の差は見られなかったが、**図-5**より健全なモデルを用いた解析ケースにおいて地震波形の大きさが1.5倍になると、1.0倍の場合と比べ最大応答変位の値が平均2.43倍と急激に大きくなるのがわかる。

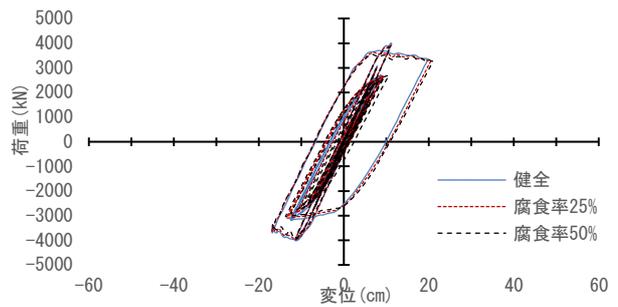
図-6 健全と角部腐食の比較(加速度 1.0 倍)

図-6、**図-7**に加速度1.0倍、1.5倍のそれぞれを入力した際の腐食率の変化による水平荷重-水平変位曲線での比較図を示す。腐食率が上がるほど最大応答変位は増加し、最大荷重は減少する傾向となることが確認できた。また、加速度1.5倍を入力した場合は、加速度1.0倍を入力した場合に比べ、健全なケースと比べた際の最大荷重や最大応答変位の腐食による変化量が大きくなるのが確認できた。

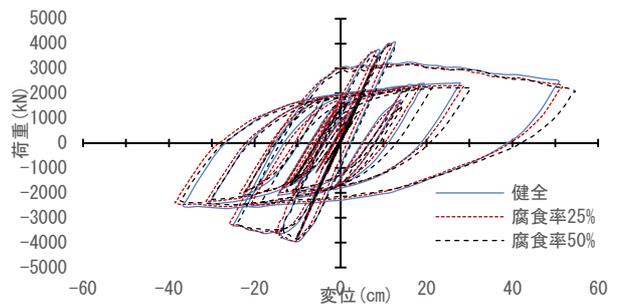
図-7 健全と角部腐食の比較(加速度 1.5 倍)

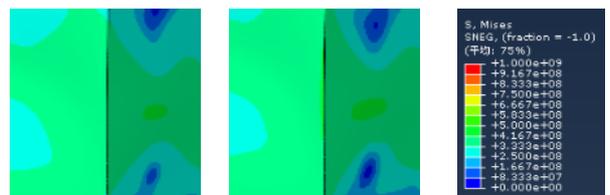
(a)健全 (b)腐食率 50%

図-8 (a)健全および(b)腐食率 50%での変形形状 (加速度 1.0 倍)

加速度1.0倍、加速度1.5倍それぞれを入力した際の健全および角部の腐食率が50%における最大応答変位時における変形および応力分布を示すコンター図とレンジを、それぞれ**図-8**、**図-9**に示す。健全なケースと角部が腐食しているケースを比べると、加速度1.0倍を入力した場合には、わずかに座屈しているものの、腐食率が変化しても、角部の座屈形状に大きな変化はなかった。しかし、加速度1.5倍を入力した場合には、腐食率が増すごとに角部の局部座屈の変形量が大きくなっているのがわかる。

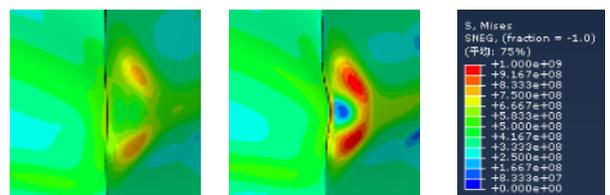
(a)健全 (b)腐食率 50%

図-9 (a)健全および(b)腐食率 50%での変形形状 (加速度 1.5 倍)
