## 支点部の隙や移動が生じた鋼桁端部の耐荷力の評価

公益財団法人鉄道総合技術研究所 正会員 ○戸崎 隆之 吉田 善紀 小林 裕介

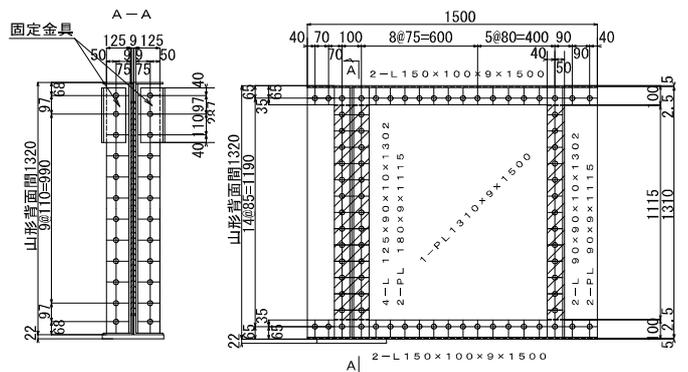
図1 試験体一般図

図1に試験体一般図を示す。古い年代の下部工での傾斜事例が多いことから、対象をリベット桁とし、試験体は、上路プレートガーダーの桁端部を模擬した。また、部材寸法は支間12.9m 相等の実橋寸法と同様とし、リベットは高力ボルトで模擬し、図2のように、支点条件を変えて支点部の隙・移動を模擬した。

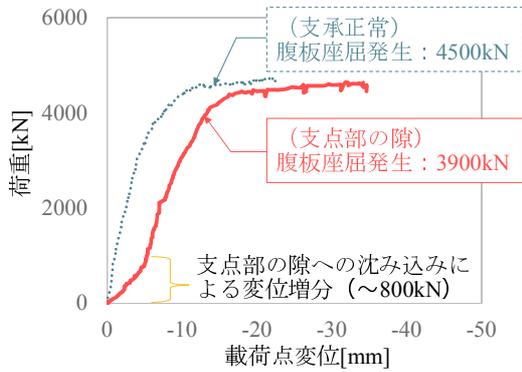
(a) 支点部の隙の影響

載荷ケース1における①、②の結果を図3(a)に示す。支点部の隙の有無に関わらず、腹板が先行座屈した。また、腹板の座屈荷重について、支点部が正常な試験体では、4,500kNで座屈が発生したのに対し、支点部に隙がある試験体では、3,900kNで座屈した結果となり、支点部が正常な試験体と比較して、腹板の座屈荷重が1割程度低下した。図4に腹板降伏荷重時の端補剛材と腹板のひずみ分布を示す。載荷支点部の隙への沈み込みによる変位の増加に伴い、端補剛材のひずみが片側に集中するとともに、腹板に発生する圧縮ひずみが増加したことで、座屈荷重が低下したと考えられる。

図3 載荷ケース1 荷重P-載荷点変位δの関係図

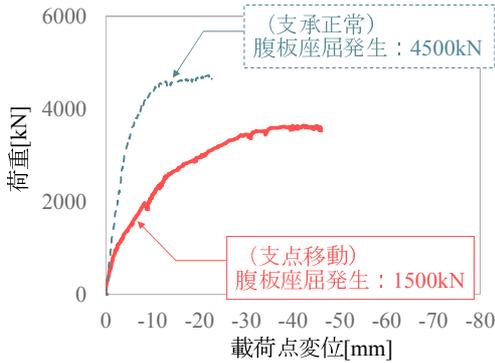
(b) 支点移動の影響

載荷ケース1における①、③の結果を図3(b)に示す。支点移動においては、支点上の腹板が先行座屈した。また、支点移動した試験体の腹板の座屈荷重は、1,500kNとなり、支点部が正常な試験体と比較して1/3程度で、支点部に隙が生じた状態に比べ、影響が大きい結果となった。図5に端補剛材と腹板のひずみ分布を示す。支点移動した桁では、端補剛材の荷重分担が減少、腹板の荷重分担が増加しており、腹板の荷重分担が増加

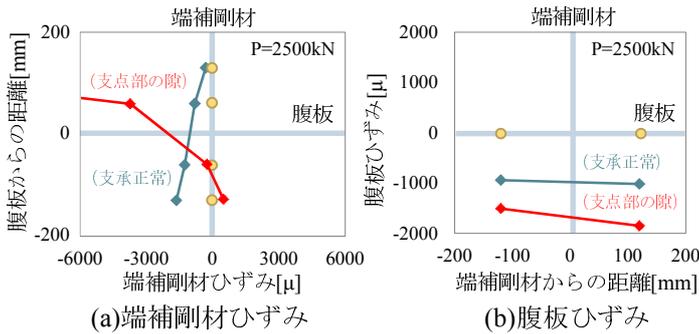
図4 載荷ケース1 端補剛材・腹板のひずみ分布図

(a) 端補剛材ひずみ

(b) 腹板ひずみ

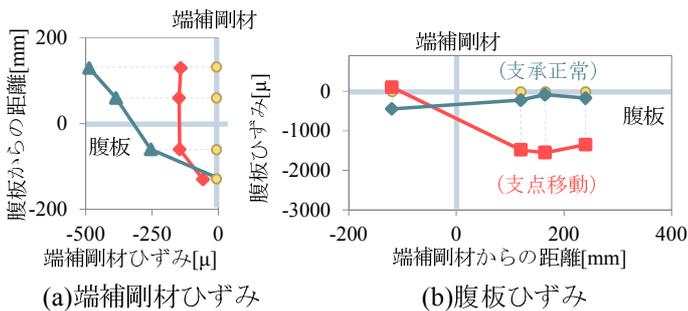
図5 載荷ケース1 端補剛材・腹板のひずみ分布図

(a) 端補剛材ひずみ

(b) 腹板ひずみ

したことで、座屈荷重が低下したと考えられる。

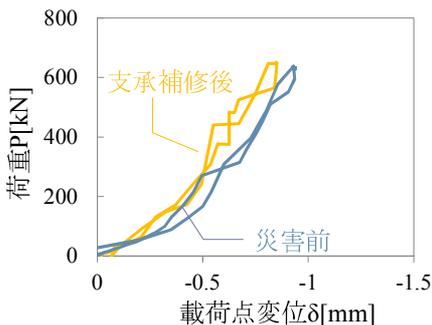
図6 載荷ケース2 P-δの関係図

載荷ケース2における支点部に隙が生じたまま供用した状態を経た載荷履歴での試験結果を図6に示す。災害前と支承補修後における設計荷重相等での荷重P-載荷点変位δの挙動に大きな変化は見られなかった。したがって、支点部に隙が生じた状態で供用した後に支承を補修したとしても、その後の桁全体の剛性に及ぼす影響は小さいと考えられる。

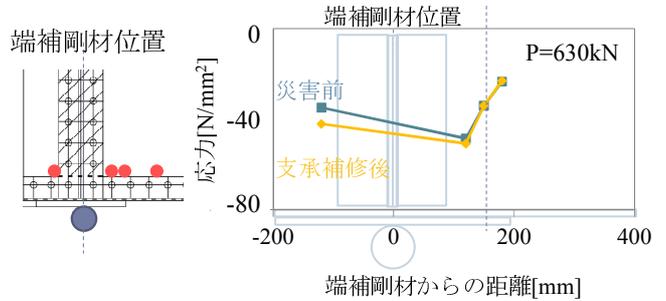
図7 載荷ケース2 腹板鉛直応力分布図

載荷ケース2における支点移動が生じたまま供用した状態を経た載荷履歴での試験結果を図7に示す。設計荷重相等では、災害前と支承補修後における腹板の発生応力に大きな変化は見られなかった。しかしながら、載荷ケース1における腹板の座屈荷重が大きく低下した結果を考慮すると、支点移動した状態においては、耐力が大きく低下することに注意を要する。
