## シールドトンネルの覆工における基礎的挙動に関する一考察

国立研究開発法人 土木研究所 正会員 ○坂本 昇, 森本 智, 砂金 伸治, 日下 敦

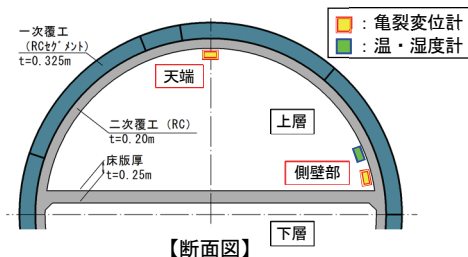
図-3 Aトンネル 計測機器配置図

図-3に計測機器配置状況を示す。二次覆工の天端、側壁部の目地部に亀

裂変位計を設置した。設置位置は、二層の内空断面のうち、二次覆工に変状の履歴があり、内空断面に余裕があった上層とした。
