## 事例調査によるグラウンドアンカーの荷重増加原因の考察

(国研) 土木研究所 正会員 ○杉井 良平  
高木 将行  
石黒 梓  
石井 靖雄

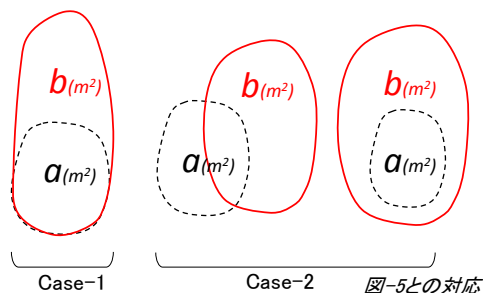
図-6 面積 a と面積 b の概念図

面積 a: 当初設定した地すべりブロックの面積  
面積 b: 荷重増加の原因となった地すべりブロックの面積

地すべりが原因と推定された 17 事例の内, 地すべりブロックの範囲が明らかな 13 事例について, 図-6 に示すように, 当初設定した地すべりブロックの面積を「面積 a」, 荷重増加の原因となった地すべりブロックの面積を「面積 b」として平面図上から求め, 相互に比較した結果を図-7 に示す. 図中には, 面積 a に対する面積 b の比 (面積比) が 1.0, 1.7, 21.3 となる点を実線及び破線で示した. 面積比が 1.0 の事例 (Case-3 に該当する事例) 以外は, 面積比が 1.7~21.3 であり, 設計時に対象としていた地すべりブロックよりも大きな地すべりブロックの滑動により, 荷重増加が発生している. このことから, アンカーの荷重増加が確認された場合は, 当初設定したよりも大きな規模の地すべりブロックが原因である可能性を視野に入れて調査を行う必要が示唆される.
