## 三重津海軍所舟屋地区の地盤特性と基礎杭の施工方法

防衛大学校 正垣孝晴・奥田大史  
佐賀市教育委員会 中野充・尾松匠磨  
(株)興和 鈴木直文

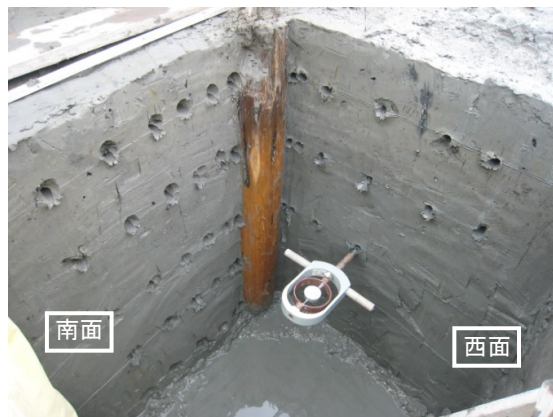
図-5 水平方向のコーン貫入試験の位置 (A11)

写真-2 に示すように、A11 の杭断面を 1/4 にトレンチして、杭周面と掘削面に対して図-5 の位置で水平方向にコーン貫入試験を行った。図-6(a), (b), (c) は、トレンチ南面の、それぞれ a, b, e の位置の結果であり、コーン貫入長( $D_p$ )は 40cm である。これらの図からは、A列の杭の施工等を考察する。杭の設置法や周辺の粘性土の強度変化に杭の施工履歴等が残っている可能性が期待出来るからである。
