### 冬期道路における視界不良事故発生箇所の道路環境条件

土木研究所寒地土木研究所 正会員 ○武知 洋太  
 土木研究所寒地土木研究所 正会員 伊東 靖彦  
 土木研究所寒地土木研究所 正会員 松澤 勝  
 土木研究所寒地土木研究所 非会員 國分 徹哉

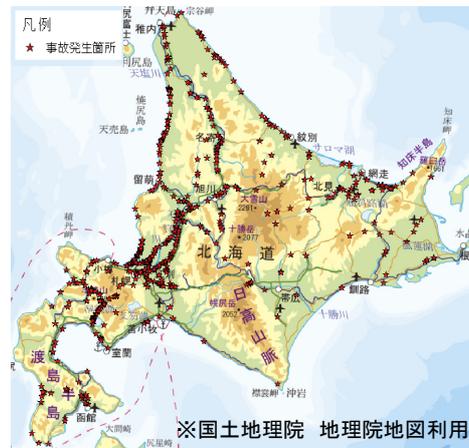
図 1. 冬型の視界不良事故発生箇所 (H16-24)

図1は、事故の発生箇所を地図に示したものである。図1より、札幌圏と旭川圏や旭川圏と道北を結ぶ路線、日本海側を走る路線で事故が比較的に多く発生している。なお、この結果は既往研究<sup>4)</sup>とも一致する。

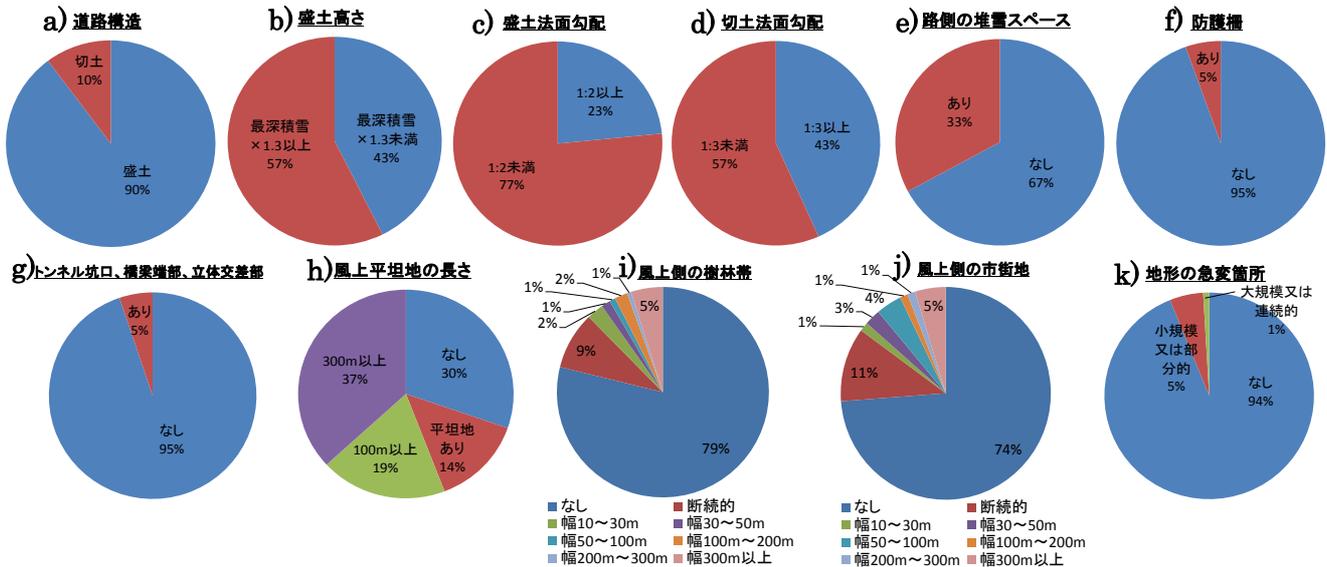
図2. 冬型事故(視界不良)発生箇所の道路構造及び沿道環境条件の内訳

図2は、事故発生箇所の各道路環境条件の区分毎の内訳を示したグラフである。図2a)より、事故発生箇所の道路構造に着目すると事故の90%が盛土道路で発生しており、盛土道路と切土道路の延長が一定ではないものの盛土道路で吹雪による視界不良事故が発生しやすいことが考えられる。

ここで、事故の発生した盛土道路の盛土高と法面勾配に着目した。なお、道路上に発生する吹きだまりや雪堤の軽減を目的とした防雪盛土では盛土高が最深積雪深の1.3倍<sup>3)</sup>以上、法面勾配が1:2.0以上<sup>3)</sup>であることが求められる。そこで、盛土道路での事故件数をこの盛土高と法面勾配の区分により比較した。その結果図2b)より、盛土高が最深積雪深の1.3倍以上の場合に盛土道路での事故全体の57%が発生しており、盛土高の低い盛土道路に比べ事故の発生件数がわずかに多かった。盛土高が高くなると斜面を上昇する風が増幅するほか視的目標物が少なく視程障害が発生しやすい<sup>3)</sup>とされており、これが要因の一つに考えられる。また図2c)より、法面勾配1:2.0以上の法面が緩やかな道路で発生した事故件数は盛土道路での事故全体の23%であり、一般的な法面勾配の盛土道路で発生した事故よりも事

次に事故の発生した切土道路の法面勾配に着目すると、図2d)より防雪切土に求められる法面勾配1:3<sup>3)</sup>以上の法面が緩やかな道路で発生した事故件数は事故全体の43%、法面勾配1:3未満の道路で発生した事故件数は事故全体の57%であり、法面勾配が急な場合に事故の発生件数がわずかに多かった。

道路路側の堆雪スペースの有無に着目すると、図2e)より事故全体の67%は路側の堆雪スペースが無い箇所が発生しており、道路路側に堆雪スペースが無い場合に事故が発生しやすい傾向が見られた。次に、防護柵の設置有無に着目した(図2f))。図2f)より、防護柵が設置された箇所での事故発生件数は事故全体の5%と低く、北海道内の国道延長に対し防護柵が整備されている延長が概ね3割<sup>5)</sup>であることを踏まえても事故件数は少ないと考えられる。

次に、トンネル坑口又は橋梁端部、立体交差部の有無に着目した(図2g))。図2g)より、これらの箇所が発生した事故件数の割合は5%と高くはなかった。ただし、これらの箇所は道路延長全体に対してあまり多くないため、このことが結果に影響しているとも考えられる。

図2h)より、風上側の平坦地の有無に着目したところ、事故全体の70%が風上側に平坦地が存在する道路が発生しており、平坦地の長さが長い区分ほどその割合が高い傾向が見られた。また図2i), j)より、風上側の樹林帯や市街地の有無に着目したところ事故全体の79%が風上に樹林帯が存在しない箇所、74%が風上に市街地が存在しない箇所が発生しており、樹林帯及び市街地が存在しない箇所でも事故が発生しやすい傾向が見られた。

次に、沢地部など地形が急変する箇所に着目した。しかし図2k)より、地形の急変箇所が存在する場合に発生した事故の割合は小規模なものや大規模なものを併せても6%と低かった。ただし、この結果は図2g)の場合と同様に地形の急変箇所自体が道路延長全体に対しあまり多く存在していないことが影響していると考えられる。
