## 劣化した溶融亜鉛めっき鋼板の簡易塗替え補修仕様の検討

西日本高速道路エンジニアリング関西株式会社

## 1.はじめに

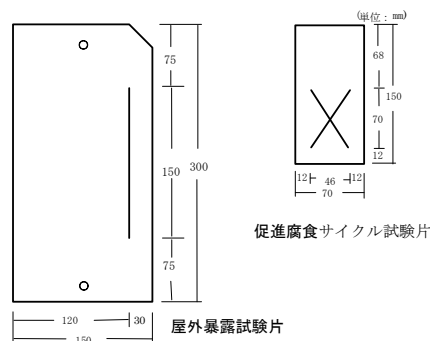
写真-1 4種ケレン後の試験片

試験に使用する溶融亜鉛めっき鋼板は、3.2mm厚のHDZ-35を使用した。この鋼板を、2%硫酸銅溶液に浸漬し、残存する亜鉛合金層を20~35 $\mu$ m程度に溶解させ、水洗い後、塩水噴霧試験機に入れて赤さびを発生させた。赤さびを発生させた鋼板を、点検時の補修を想定し、4種ケレン(写真-1)で素地調整した後、表-1に示す簡易補修材料を施工し、試験片とした。また、作製した試験片を養生後、図-1に示すように促進腐食サイクル試験片には下半分にクロスカットを、屋外暴露試験片の中央の右側にカッターナイフで素地に達するカットを入れた。

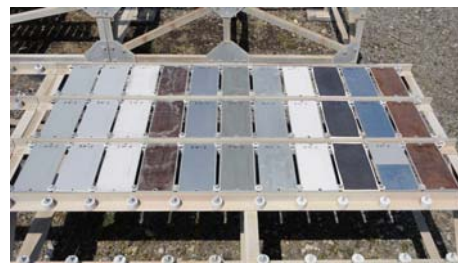
写真-2 暴露試験状況

**3.2 屋外暴露試験** 屋外暴露試験は「JHS404-2007 塗料の暴露防錆性試験方法」に準じて行った。暴露試験片は、(一財)日本塗料検査協会 御前崎暴露試験場(海浜地区)に水平暴露(写真-2)した。評価は、暴露後1年目および3年目に外観評価および付着性評価をした。

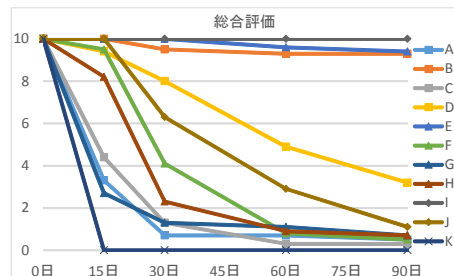
図-2 促進腐食サイクル試験結果

**4.1 促進腐食サイクル試験結果** 総合評価点の経時変化を図-2 に示す。仕様 D、仕様 J の 2 仕様については促進腐食サイクル試験 30 日後まではある程度の防食性能を維持していたが、60 日後では評価点 5 を下回る結果となった。仕様 A、仕様 C、仕様 F および仕様 H については、促進腐食サイクル試験 15 日～30 日後の低下傾向が著しく、防食性能は期待できないと考える。

$$I > E \geq B > D > J > G, H \geq A, F \geq C > K$$

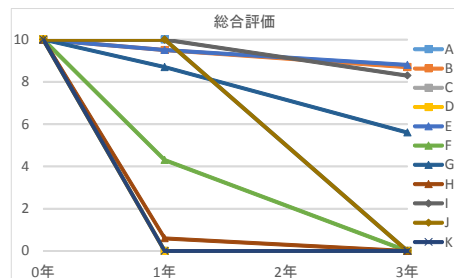
図-3 屋外暴露試験結果

**4.2 屋外暴露試験結果** 総合評価点の経時変化を図-3 に示す。評価点が 7 点以上の仕様は 3 仕様あり、スプレータイプの仕様 B、刷毛塗りの仕様 E、テープタイプ仕様 I であった。1 年後の評価では、11 仕様中 4 仕様(仕様 C、D、H、K)が評価できないほどの劣化状況を示したが、3 年後の評価では、11 仕様中 7 仕様(仕様 A、C、D、F、H、J、K)が評価できないほどの劣化状態となった。

$$E > B \geq I > G > A, C, D, F, H, J, K$$
