## ロングライフ塗装用鋼板(エコビュー)の沖縄における長期暴露試験評価結果

株式会社 神戸製鋼所 材料研究所 正会員○湯瀬 文雄\*  
株式会社 神戸製鋼所 厚板商品技術部 正会員 松下 政弘\*\*

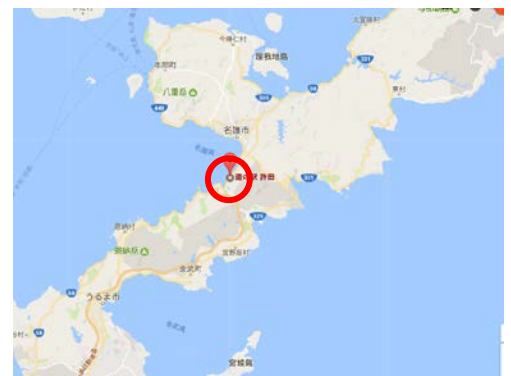
図 1 暴露試験場位置と暴露試験状況

沖縄県名護市の暴露試験場に、普通鋼とエコビューの試験片を設置し、暴露試験を実施した (図 1)。
