## ダム基礎岩盤の透水特性を考慮した斜孔グラウチングの施工実績

新潟県 新発田地域振興局 奥胎内分所

鹿島建設(株) 正会員 ○大井 篤, 阿部 高, 井上功平, 川部優太

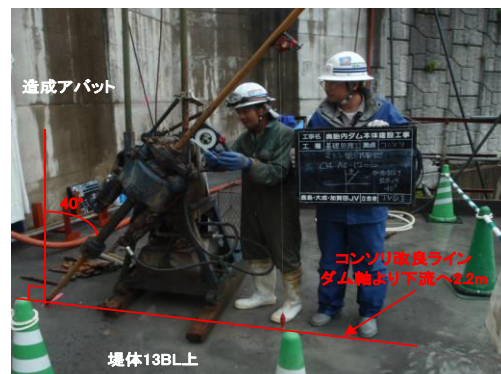
写真-1 コンソリ(斜孔)施工状況(堤体上にて)

コンソリデーショングラウチング(以下コンソリと記す)は、カバーコンクリートが3m以上打設された後に施工可能となる。構築中の堤体上における施工(写真-1)が主となることから、堤体コンクリートの打設スケジュールの合間を縫って施工する必要があった。特に、斜孔については、施工ブロックが2ブロックにわたるケースが鉛直孔の場合よりも多くなり、その場合は、コンクリート打設、清掃、鉄筋組立、型枠スライドなど様々な作業との調整が2ブロック分必要となった。さらに、堤体の埋設物を損傷しないように3次元的な施工方法を検討しなければならなかった。

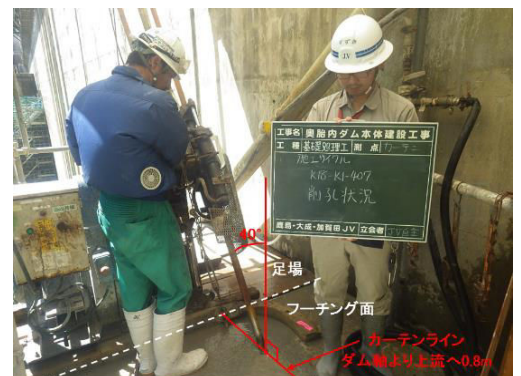
写真-2 カーテン施工状況  
(右岸上流フーチング上にて)

カーテングラウチング(以下カーテンと記す)は、先行で施工しているコンソリが完了し、かつ、堤体コンクリートが15m以上打設された後に施工可能となる。施工場所は、上流フーチング上(写真-2)であり、上流面型枠スライド作業等と上下作業とならないような作業調整が必要であった。斜孔箇所では、フーチング水平面上での施工が可能な孔は少なく、多くは作業足場の設置を必要とした。
