# 銀座線新橋駅改良工事における鉄構框切断に伴う補強計画

## 1. 背景と改良計画の概要

## 2. 施工計画(階段新設部)の概要

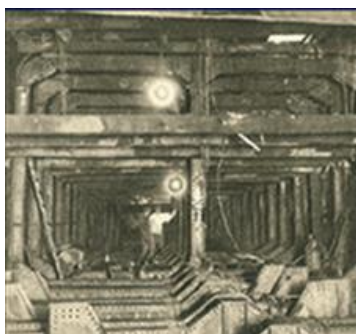
写真-2 鉄構框の組立状況

銀座線浅草～新橋駅間の構造は、国内初の鉄構框構造である。(写真-2, 3)鉄構框とは、H鋼を主構造部材として断面を構成し、それを一定間隔で配置(框間は、RC構造)したものである。
