## 高速道路橋における維持管理の容易さに配慮したコーディネートデザインの取組み

西日本高速道路株式会社 正会員 ○宮田 弘和

西日本高速道路エンジニアリング中国（株） 多葉井 清司、益田 貴幸、碓井 雄大、日高 大希

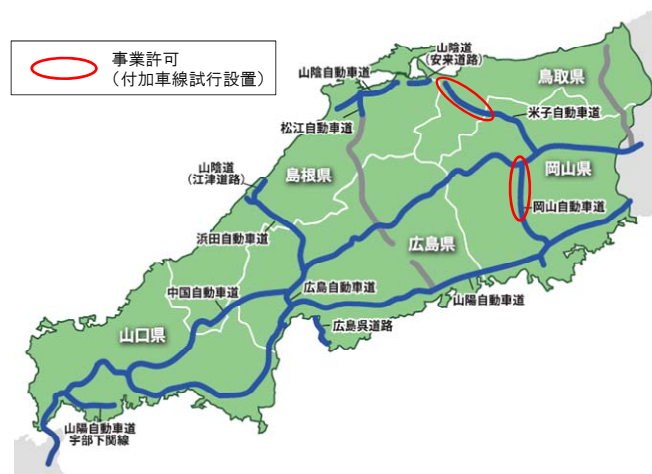
図-1 事業許可区間位置図

道路整備特別措置法第3条に基づき、事業許可を受けた区間を図-1に示す。岡山道の賀陽IC～北房JCT、米子道の蒜山IC～米子ICにおいて、付加車線を試行設置し、その効果を検証することで、安全性や走行性の確保といった暫定2車線区間のサービス向上に取り組んでいくこととなっている。

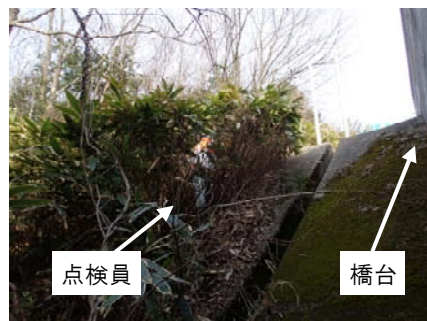
図-5 点検経路の状況(橋台近傍の法面部)

図-5 は、橋台側面の点検経路を点検員が移動する状況の例を示す。既設橋ではこのように橋梁の検査路に辿り着くまでのアプローチ方法にまでは配慮していない場合があり、設計段階から考慮すべき事項である。
