## 砂質地盤，低土被りにおける泥土圧シールド掘進実績

本工事は、さいたま市島町西部土地区画整理事業の一環として浸水対策を目的とした、仕上がり内径  $\phi 6,000\text{mm}$ 、延長 762m の雨水貯留管を泥土圧シールド工法で築造するものである。

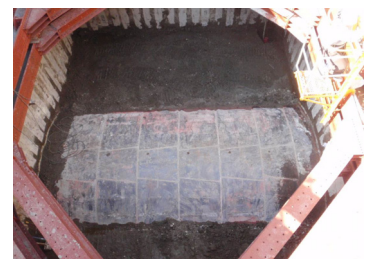
写真-1 再掘削状況

また、立坑再掘削の際の止水措置として、土留壁とセグメント背面を鉄板で止水溶接しながら掘削し、最終的には全周溶接とした。

また、中間立坑の通過に関しては、鏡切前、点検孔から大量の出水があり、高圧噴射背面に補足注入を施した経緯があったことから、追加注入孔からセグメント周辺の止水状況を点検して再掘削に臨んだ結果、地下水、土砂の流出はほぼ見られず、無事施工を完了することができた。
