重要道路直下を横断する小土被り大断面シールドの施工 - 東京外環自動車道 大和田工事 H ランプシールドー

東日本高速道路株式会社 大田 寛 宗像 慎也 清水・前田・東洋特定建設工事共同企業体 正会員 菅沼 和好 〇中村 智史 清水建設株式会社 正会員 鹿島 竜之介 小野塚 直紘

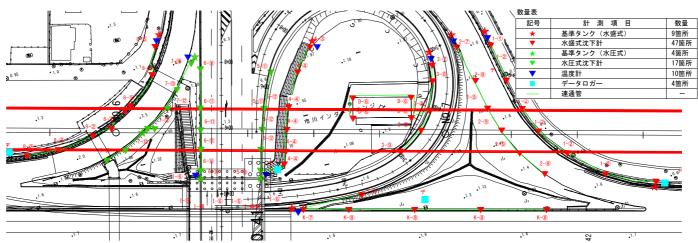
図-5 計測位置

京葉道 ON ランプ, 県道・市川 IC, 京葉道 OFF ランプは, 水レベル計による地盤沈下のリアルタイム計測を実施し,トライアル施工にて定めた切羽圧, 裏込め注入圧等の管理値を適切に補正し掘進を行った(図-5).
