# 内面平滑型 RC プレキャストブロックを用いたアーバンリング工法の施工実績 —石狩湾新港発電所 1号機新設工事のうち土木本工事（第3工区）工事報告（その13）—

北海道電力(株) 石狩湾新港火力発電所建設所 正会員 遠藤 勉 齋藤寿秋  
鹿島建設(株) 正会員 高柳 哲 ○阿部 聡  
株式会社 加藤建設 濱田良幸 高橋達也

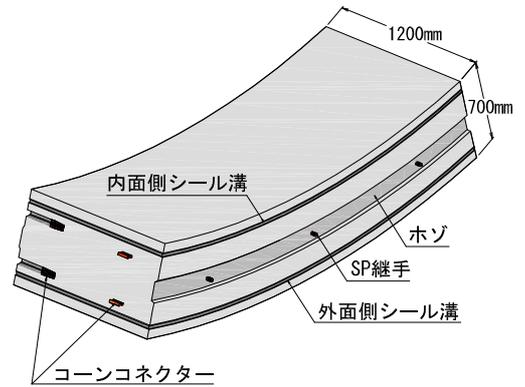
図-2 RC ブロックの概要

図-1 に放水路立坑構造図、図-2 に RC ブロックの概要を示す。基本仕様は幅 1.2m, 厚さ 700mm, 12 等分割/1 リングとした。RC ブロックには、大断面 RC シールドトンネル用セグメントで実績のあるボルトレス継手として、リング継手にはピン式継手(SP 継手 M30)を、ピース継手にはコーンコネクター継手(D25)を採用した。アーバンリング工法における RC ボルトレス・プレキャスト部材の採用は国内初である。ボルトレス化によって締結作業が不要となり、工期短縮を実現したとともに施工時の安全性、長期耐久性が向上した。

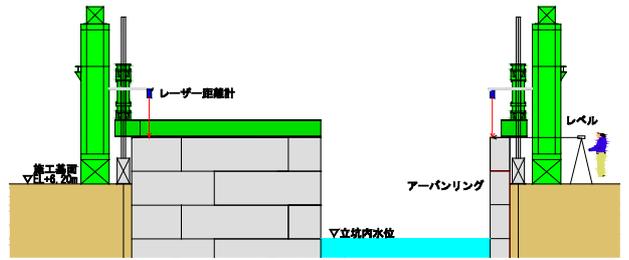
図-3 レーザー距離計による傾斜測定概念図

アーバンリング工法の姿勢管理は圧入沈設時のリング傾斜量を計測し、モニター表示するシステムを使用する。従来、傾斜量の計測は1個の傾斜計から圧入ジャッキ位置のリング天端高さを計算値で表示していた。しかし、計算値から求めるのでリングの歪み等の要因で表示値に誤差が生じている可能性があったことから、本工事ではレーザー距離計で圧入ジャッキ位置のリング天端高さを直接計測した。

図-3にレーザー距離計による傾斜測定概念図を示す。より正確な数値を得られることで、圧入ジャッキによる姿勢制御が精度よく行え、出来形を向上させた。

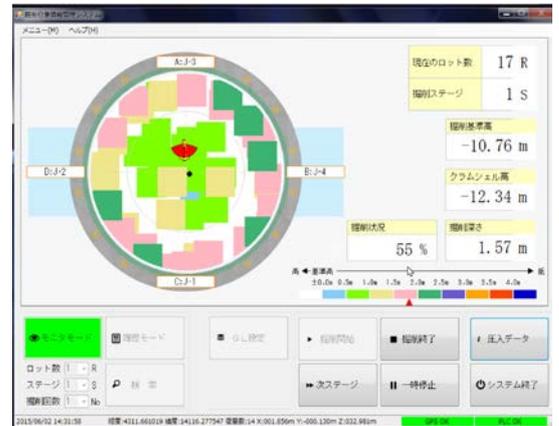
図-4 掘削管理システム監視モニター

水中掘削であるアーバンリング工法では、オペレータが掘削面を直接見ることができないため、クレーンのワイヤー長とレッド計測により掘削深さを確認している。そこで本現場では、クレーンブーム先端にGPSアンテナを、ワイヤーのドラムに回転感知装置を取り付けることで、掘削面の見える化を図るとともに掘削深度を確認するシステムを開発・導入した。さらに、リアルタイムにリングの姿勢管理システムと連動し、クラムシェル掘削場所の刃口先端から高低差を色分けで表示するようにした。図-4に掘削管理システム監視モニターを示す。これにより、立坑内のどの位置がどの程度掘り進められているかが明確に分かるため、刃口に対しての過掘りや取り残し等が防止でき、リングの不等沈下や過沈下、過度の圧入荷重の抑制に繋がったと考える。

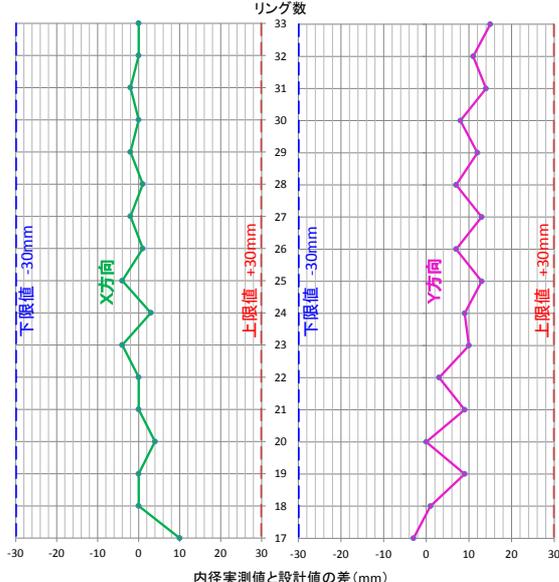
図-5 RCブロック部の真円度測定結果

本施工では組立て段階で1リングごとに6方向の真円度を測定した。図-5にトンネル直角方向(X方向)とトンネル方向(Y方向)のリング内径における実測値と設計値との差を示す。規格値±30mmに対して、全リング±15mm以内に収まっており、1ピース組立毎に内空と残りの範囲の斜距離を計測・調整したことが有効であったと考えられる。

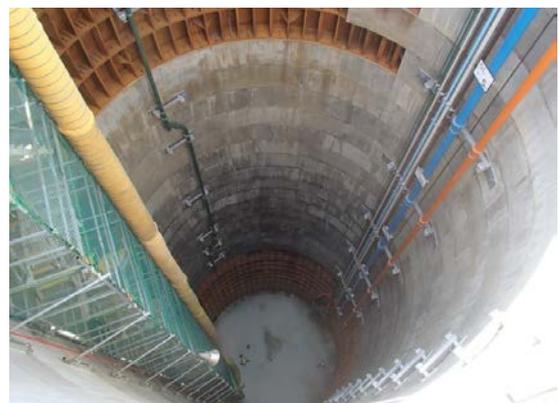
写真-1 施工完了後の立坑内状況

また、最終的な傾斜量は1/800であった。1/300の規格値に対して、半分以下の精度で施工できたことは、レーザー距離計によるリングの姿勢制御の成果であるといえる。写真-1に施工完了後の立坑内状況を示す。
