### 亜硝酸リチウム水溶液を用いた PC 鋼棒のグラウト充填不足部の注入確認試験

(株) ピーエス三菱 正会員 ○深川 直利  
 (株) ピーエス三菱 正会員 鴨谷 知繁  
 (株) ピーエス三菱 正会員 石井 浩司

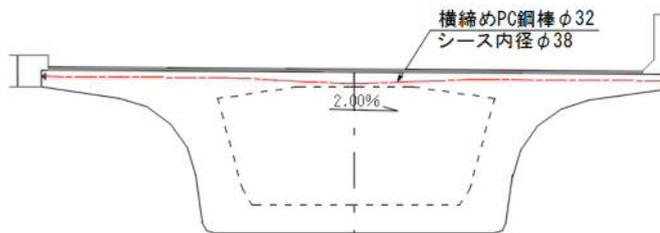
図-1 モデル断面図

確認試験でモデルとした構造物は、図-1に示す箱桁橋とした。写真-1に示す試験体は、図-1のモデル断面を想定して、透明シース管 φ40 と PC 鋼棒を模した丸鋼パイプ φ34 を使用した。また、モデル構造物と同様にシースの中央部には曲げ加工を施した。

③図-1に示すモデル断面図に従い、鋼製シースと PC 鋼棒を用いて写真-2に示す試験体を製作し、上記②の方法で、グラウト補修材の充填を行った。グラウト補修材の硬化後、シースを切断してグラウトの充填状況の目視確認を行った。なお、排出確認は、高弾性の細径チューブを注入キャップよりグラウト充填不足部端部まで挿入し、その細径チューブより水溶液およびグラウト補修材の排出により確認した。

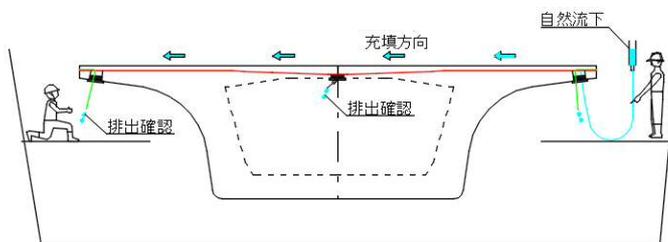
図-2 片側から自然流下で水溶液を注入

①箱桁張出部の作業を想定して、図-2に示すように、片側から亜硝酸リチウム水溶液を自然流下方式により注入し、反対側の排出孔からの排出を確認する。

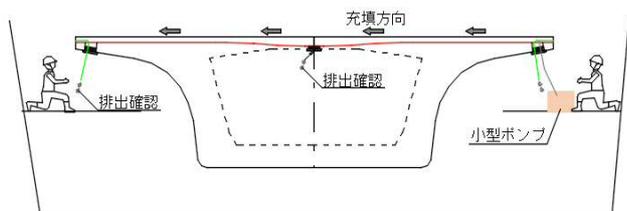
図-3 片側から小型ポンプでグラウト補修材を充填

②箱桁張出部の作業を想定して、図-3に示すように、片側からグラウト補修材を小型ポンプを用いて充填し、反対側の排出孔からの排出を確認する。

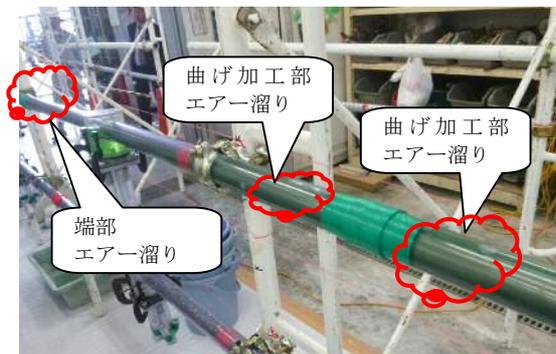
写真-3 水溶液エアースタック確認

①について、亜硝酸リチウム水溶液は自然流下により端部まで速やかに注入され、排出パイプからの排出を確認した。両端部や曲げ加工部付近には写真-3のように、気泡程度のエアースタックが存在したが、真空ポンプでシース内を減圧し、それを開放することで（以下、エアリフト）シース管内全体に水溶液を行き渡らせることができた。②については、小型ポンプを用いてゆっくりと加圧した場合、①と同様に端部付近と曲げ加工付近に、写真-4に示すような気泡程度のエアースタックが確認されたものの、全般的には良好に充填ができた。③について、シース切断後の充填状況を写真-5に示す。シース内のグラウト充填状況は良好で、特にPC鋼棒の耐久性に影響を与えるような空隙もなく充填されていた。

- 1) 箱桁張出部を想定した自然流下による亜硝酸リチウム水溶液の注入は、両端部や曲げ加工部付近の一部に生じた気泡程度のエアースタックが存在するものの良好に行えた。また、気泡程度のエアースタックも、エアリフトを行うことで解消された。
- 2) 小型ポンプを用いたグラウト補修材の充填についても、端部付近、曲げ加工付近に気泡程度のエアースタックが確認されたが、PC鋼棒の露出は認められず良好に充填ができた。
