UAV を用いた写真測量の港湾構造物への適用の検討

UAV 測量の活用例の多くが大規模土工を主とされている背景に、【UAV を用いた公共測量マニュアル(案)平成 28 年 3 月】を基にした実施要領【空中写真測量(無人航空機)を用いた出来形管理要領(土工編)(案)平成 28 年 3 月】が大規模土工を対象に設けられていることがあげられる。港湾工事を対象としたマニュアルは現時点では存在しないため、UAV 測量を港湾工事へ導入する場合は上記マニュアルと同様の手法で運用できるのか検討する必要があると考えられる。そこで、本稿では港湾構造物を対象に撮影手法及び SfM 処理の設定を変え、生成された 3 次元モデルを比較することで適用性を考察した。

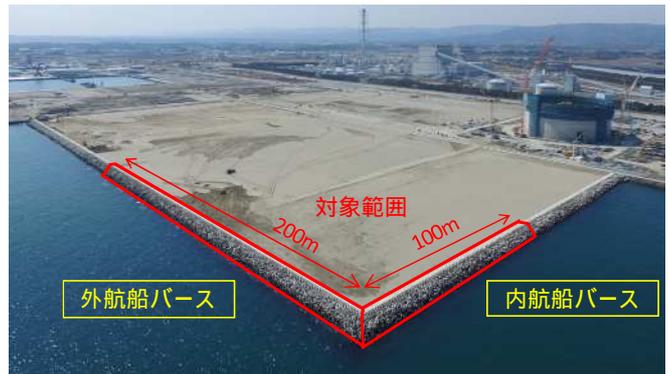
図-1 測量範囲

対象とした港湾構造物は、相馬 LNG 基地建設工事(発注者:石油資源開発株式会社)のうち LNG パース建設工事の、外航船および内航船の係留パース護岸である。(図-1 参照)

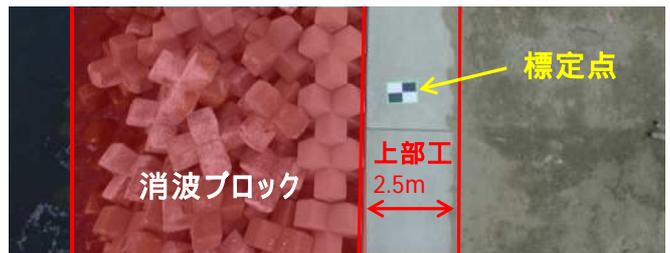
図-2 対象物の構造

護岸上部工の総延長は 300m、上部工天端幅が 2.5m であり、その外周は消波ブロックで囲まれている。(図-2 参照)

本稿で使用した UAV は Phantom 4 であり、カメラ性能表は表-1 の通りである。上記マニュアルに準じ、1 ピクセル当りの解像度を 1cm とするため、飛行高度は 18.0m を基本とした。標定点は上記要領に倣って岸壁延長方向に 100m 間隔で配置し、飛行計画は写真のラップ率を進行方向に 90% とした。なお、港湾構造物の特性として、岸壁は延長方向に長く、UAV による空撮では 1 枚の画角に対象構造物が収まるため、便宜上飛行ルートサイドラップは必要ないと考え、ラップ率 60% 以上を満たしたケースも含めた。(図-2 参照)

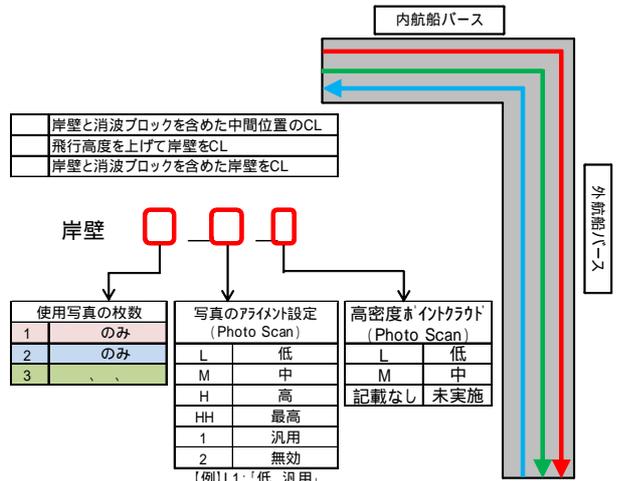
図-3 検証内容

撮影コースは ~ の3コースとした。(図-3 参照)

Photo Scan (Agisoft 社) による解析ステップのうち、写真のアライメント設定(カメラ位置の推定)を6パターン、高密度ポイントクラウドを3パターンとし、各ケースについて生成される3次元モデルの違いを比較検証した。

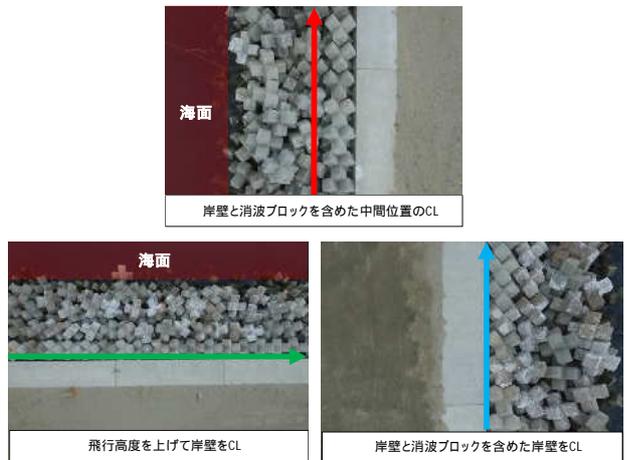
図-4 各飛行ルートの撮影状況

岸壁-2 のアライメント設定 L1、L2 では、岸壁法線の歪みが陸側に凸となったが、M1、H1、HH1 では改善されたのに加え鉛直方向の歪みは発生しなかった。岸壁法線の歪みについては岸壁-1 の結果と同じ傾向であるのに対し、鉛直方向の歪みが解消された。この原因としては、岸壁-2 の解析に使用された写真に海面が含まれていないことが原因として考えられる。(図-4 参照)

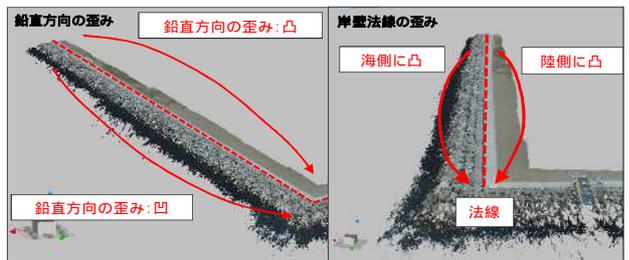
図表-5 結果概要

結果概要を図表-5 に示す。

岸壁-1 のアライメント設定 L1、L2 では、岸壁法線の海側に凸の歪みが発生したが、M1、H1、HH1 の場合は、岸壁法線の歪みは解消した。その一方で鉛直方向に凸の歪みが発生したため、写真のアライメント設定がモデルの精度向上に繋がるとは限らない結果となった。

岸壁-3 は、全飛行ルートの写真解析を使用した結果、いずれの条件においても鉛直方向に少し凹の歪みが発生した。このため、海面が含まれている写真を増やしても、歪みが発生し精度が確保できない可能性が考えられる。
