# 高盛土工事の設計・施工について

～新名神宝塚北サービスエリアにおける調査、設計及び施工状況～

西日本高速道路(株) 関西支社

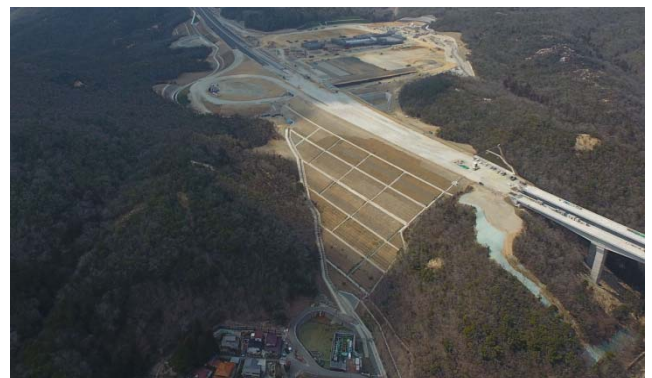
写真-1 宝塚北 SA 状況写真

動態観測の結果、坑内水位計は上昇もなく傾斜計も区間最大 2cm 程度で問題はないが、沈下計は最大 10cm でまだ収束していない状況である。今後の舗装施工、開通以降も継続して調査を行っていくべく機器の更新、維持管理部門での計測体制・異常時の緊急体制等を検討中である。（写真-1）
