## 急峻な法面部における鉄道橋橋脚耐震補強の仮設計画

#### 1. はじめに

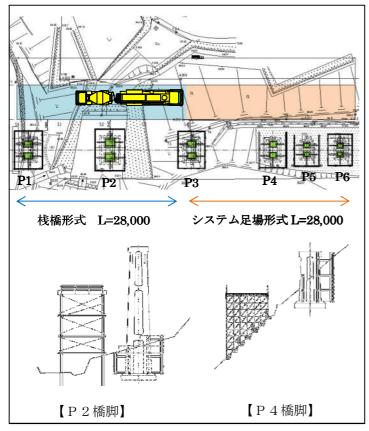
図-3 桟橋構造図

①線路縦断方向に仮設構台(幅 6.5m×延長 56.0m)を 計画し作業ヤードの確保が可能となった。また道路面 と同じ高さとすることで、資材搬入路として使用でき る構造とした。

また構造についても重機械の設置範囲(作業荷重)を限定することによって鋼製構台部とシステム足場式構台部に2分割しコストダウンを図った.(図-3)

施工方法について、ダウンザホールハンマーの荷重と杭施工位置の作業半径を計画した際にベースマシンを 75 t クローラークレーンとしたが、課題②でも挙げた作業ヤードが非常に狭く 75 t クローラークレーンの配置が困難であった。そのためベースマシンを 75 t クローラークレーンから 35 t ラフタークレーンへの小型化を検討し施工順序を見直すことにより施工可能とした。また、使用材料は主桁部材で H400 とし、延長方向の杭支間は 5mとし極力小さい部材を使用した。
