高圧噴射攪拌混合による橋台背面盛土のゆるみ対策に関する実証的検討 (その 2)

- 連続施工による実施工に向けた適用性の検討 -

前田建設工業株式会社 正会員 ○川西敦士 正会員 山内崇寛
 西日本旅客鉄道株式会社 正会員 藤原雅仁 正会員 近藤政弘
 大鉄工業株式会社 正会員 春名哲弥

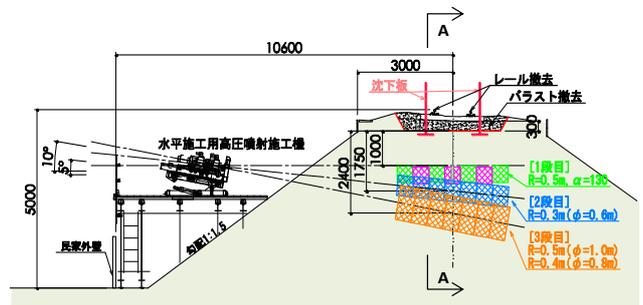
図-1 連続施工概要図(断面図)

改良体配置の断面図を図-1に、改良体割付図を図-2に、各段数における改良仕様を表-1に示す。施工順序として、1段目を施工した後に2段目および3段目と連続して施工を行った。施工に際しては、狭隘地での施工や簡単な単管足場上での施工が可能となるように高圧噴射攪拌工法でも多くの実績を有するマルチジェット工法の超小型施工機を採用した。さらに水平および斜め施工が可能となるように、油圧シリンダーにて傾斜を-5度~+30度まで自在に変化させることが可能なるように施工機に改造を行った。本試験では、同一高さの足場上から1段目は水平施工による千鳥改良、2段目は+5度、3段目は+10度の傾斜をつけた斜め施工による全長改良を行った。また、実施工においては改良体の品質確保のための高度な施工管理や、千鳥改良となる1段目先行改良体と1段目後行改良体の噴射方向の管理には高い精度での施工管理が必要となる。そこで、図-3に示すようなマルチジェット工法に装備されているリアルタイム管理装置を用いることで、専用ロッドの引上速度・回転速度・空気量および噴射方向を示す揺動角度をリアルタイムにて監視しながら施工を行った。本試験施工では、施工順序の組合せが施工基面の隆起や沈下に与える影響を把握するため、同一施工日の中で隣接した水平方向改良体(例えば、1段目-No.2通りと1段目-No.3通り等)の施工や上下改良体(例えば、1段目-No.1通りと2段目-No.2通り等)の施工を行うことで、実施工に向けた適用性を確認した。

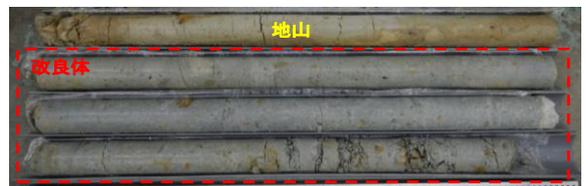
図-4 採取コア(2,3段目)

若材齢における改良体強度発現を把握するために、施工完了後に水平および斜めボーリングによるコア採取を行った(図-4)。その結果、良好な改良体が連続的にできていることを確認した。また、前報告(その1)での掘り起し改良体コアと併せて、室内試験にて一軸圧縮強度試験を実施した。材齢の進行に応じた一軸圧縮強度試験結果を図-5に示す。「鉄道構造物等設計標準・同解説(土構造物)」においては、路床に求められる安定処理工法を行った改良土の強度として、列車荷重に対する耐久性を考慮した現場強度で一軸圧縮強度 $q_u=0.6\text{MN/m}^2$ 以上であり、本試験結果では材齢8日時点で $q_u(\text{平均})=1.75\text{MN/m}^2$ であることから、橋台背面盛土の地盤強化の面でも十分な適用性が確認できた。
