ドローンを用いた鉄道土木構造物検査の検討

1. はじめに

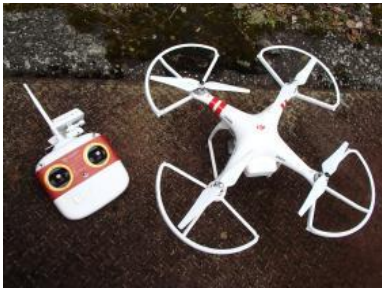
ドローンの選定にあたっては、動画および静止画の撮影機能を有するドローンの中から、大きさ、重量、操作性、価格等を考慮して選定し、自己帰還能力を有するものとした。機体とカメラの仕様を表-1に、選定したドローンを写真-1に示す。

写真-1 選定したドローン

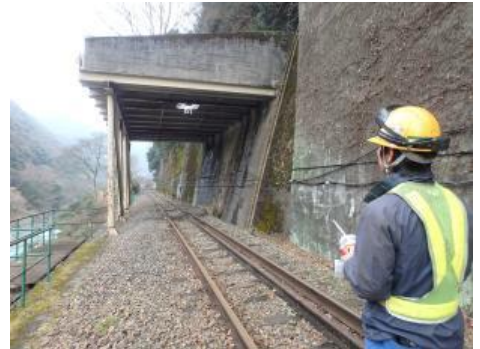
ドローンの操縦状況を写真-2に示す。本検証で使用したドローンの最大許容風速は、8m/s以下であり、特に上空では風により機体が流されるため注意を要する。風の影響を除けば、上部に障害物のない環境での飛行は安定していた。

一方で、落石覆いの内部を飛行させる場合にはGPSの受信状態が不良であり、慎重な操縦が必要であった。飛行は、リアルタイムのモニタリングを行いながら連続10分間継続可能であった。

写真-2 ドローン操縦状況

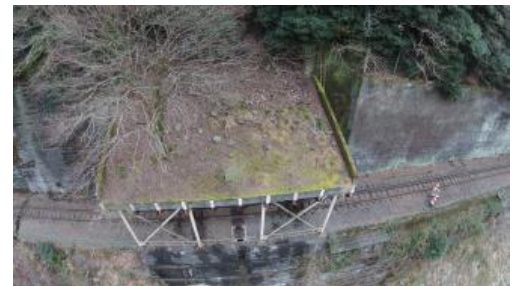
護岸の検査では、川側から基礎部に接近し、洗掘状況を把握することができ、全景の撮影も可能であった。落石止柵背面および落石覆い上部の検査では、上空からの撮影により柵背面の堆積状況および落石覆い上部の変状状況が確認できた(写真-3)。よって、十分目視検査の補助になるものと考えられるが、鉄道構造物においては架線や構造物周辺の樹木等に注意する必要があるため、近接での撮影には注意を要する。

写真-3 落石覆い上部

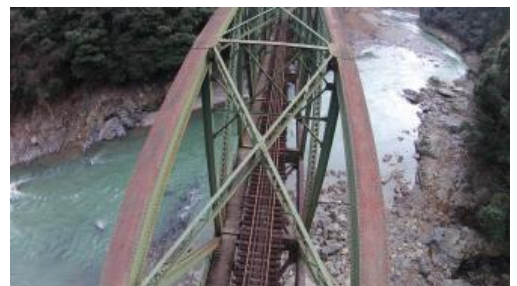
鉄桁の検査では、トラス橋りょうの格点部、上弦材上面の撮影が可能であった(写真-4)。画像は明瞭であるが、操縦性を考慮すると、腐食状況を把握する程度であれば、目視検査の補助手段として用いることができると考えられる。

写真-4 トラス橋上弦材
