## 保守用車を用いた防音壁隙間計測方法の提案

JR 西日本 正会員 ○山崎 友裕 JR 西日本 正会員 中澤 明寛  
株式会社レールテック 正会員 米山 義広 アジア航測 正会員 内田 修

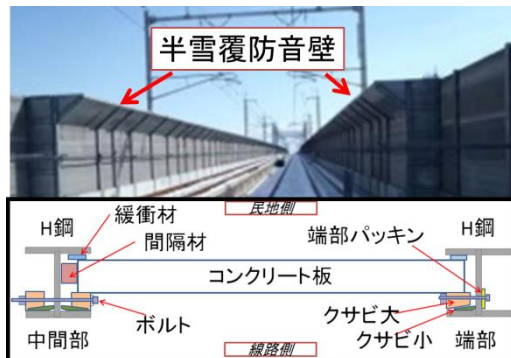
図-1 上) 半雪覆防音壁全景,

下)コンクリートパネルの支柱(H鋼)取り付け概要

画像認識や画像解析による業務の効率化、省力化は、労働人口の減少や、長時間労働などの問題への解決策の一つとして大きな期待が寄せられている。北陸新幹線でも画像処理の手法を導入する試みを行っており、その一つに、雪対策工である半雪覆防音壁(図-1)のコンクリート板移動に対する維持管理がある。

半雪覆防音壁とは、雪覆い下に貯雪スペースを作り、そこへ線路上の積雪を押し込むことができる構造を持った防音壁であり、コンクリート板は支柱のH鋼にはめ込む構造で取り付けられている。そのコンクリート板に移動する可能性があったことから、年三回、コンクリート板の移動の有無を判断するために、コンクリート板と支柱間の掛かり代や隙間幅を着目点とした徒歩巡回による目視点検を実施している(図-2)。しかし、点検箇所が線路延長で120kmの範囲内に点在し、点検対象となる半雪覆防音壁の延長も10kmを超えることから、多数の時間、労力が割かれることが課題であった。そこで、この課題を解決するために保守用車とデジタルカメラ撮影による点検について検証を行ったので報告する。

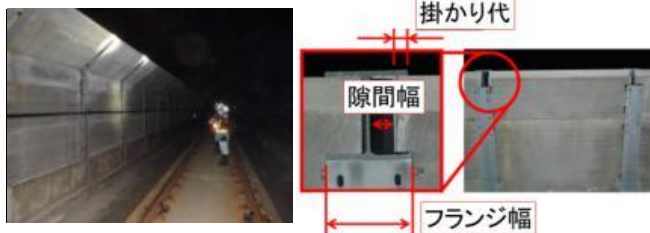
図-2 左)点検状況, 右)点検時の着目点

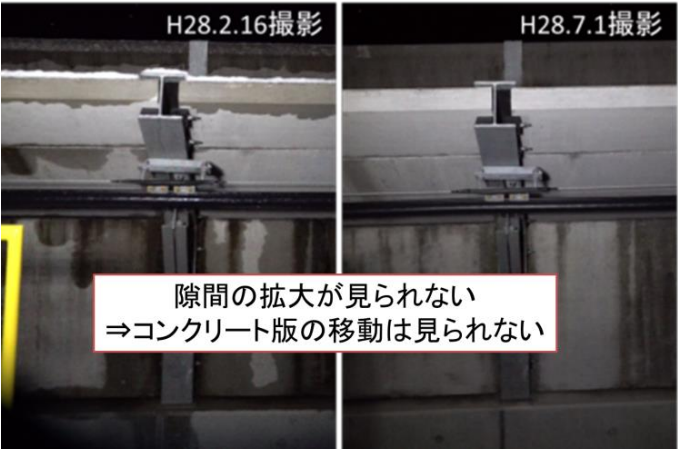
図-5 経時変化の追跡例

コンクリート板の移動が疑われる箇所では、過去撮影した画像と比較することで、その経時変化を詳細に追跡が可能である(図-5)。図-5を見ると移動していないと判断できるため、経時変化の追跡も可能である。また、撮影を行った区間では、コンクリート板の移動は確認されなかった。
