### 断面修復したモルタルにおける界面の微細組織観察

電力中央研究所 正会員 ○大塚 拓  
 電力中央研究所 正会員 松井 淳  
 関西電力 正会員 審 浩年  
 セレス 非会員 久松 信太郎

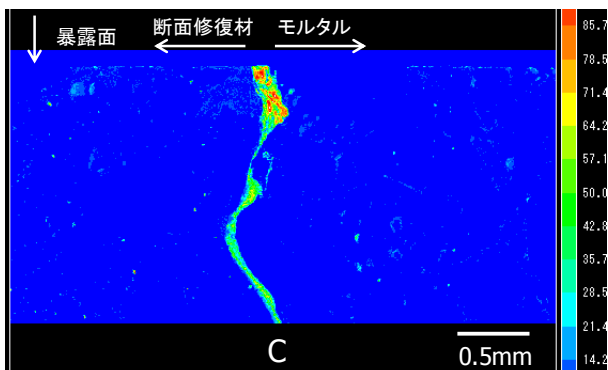
図4 界面近傍の炭素(C)濃度分布

図4には、図2の範囲のうち、暴露面を含む界面付近を拡大し、炭素(C)濃度分布を示した。界面には数 $\mu\text{m}$ ~数十 $\mu\text{m}$ 程度のC濃度が高い領域が存在することが確認され、図5に示すように、電子顕微鏡によっても同様の領域が確認された。なお、電子顕微鏡においてはEDX分析によりC濃度の高い領域を確認している。この領域は、材料の成分から樹脂の層であることが分かる。また、プライマーを先行して施工しているため、打設後の水分の移動や、それに伴う断面修復材中の樹脂の濃縮は生じにくいと考えられることから、断面修復材に含まれる樹脂によるものではなく、プライマーによる樹脂の層であると考えられる。
