多点振動計測を用いた構造部材の振動可視化による割れ検出の試み

愛媛大学 学生員 〇松 本愛,齊藤 中愛媛大学 正員 森伸一郎,中畑和之

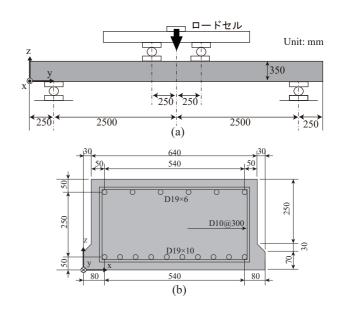
図-1 モックアップ試験片の側面図と断面図

図-2 センサの設置位置

構造部材の動的挙動を 3 次元的に可視化する方法については、論文 3)を参照されたい。本研究では、実際の橋梁で用いられた RC はりと同形の実試験体(モックアップ)を作成し、繰り返し載荷試験を行った.試験体の概要を図 $^{-1}$ に示す.スパンは 5000~mm (y 軸)であり、高さは 350~mm(z 軸)である.SD345の主筋 (D19)が 16 本あり、あばら筋 (D10)が 300~mm 毎にたされている.載荷試験は 4 点曲げ試験とし、載荷ジャッキを 30, 60, 90, 120, 150~kN と荷重を徐々に大きくしていく.それぞれの荷重に達したら除荷を行い、振動を計測した後に再び載荷する.図 $^{-2}$ に示すように、試験体の表面に配置したセンサを用いて、多点で同時

振動計測の結果について述べる.図-2に示すようにセンサ番号4と5の間に加振点を設けた.加振は木製ハンマ(かけや、胴径150mm、重量4.7kg)を、高さ約300mmから落下させて行った.ハンマ加振による振動計測を行う際には、ジャッキ装置を全部取り外して計測を行う.図-3(b)は、繰り返し載荷試験の除荷した状態での曲げ1次モードの固有振動数の推移を示している.損傷が進展するにつれて、固有振動数が単調に減少しているのがわかる.本実験では曲げ1次モードの振動数は、初期状態から約8%低下した.しかし、ひび割れが入り始める60kN載荷後の時点で固有振動数に特徴的な変化はみられず、150kN載荷後の曲げひび割れが半分以上進展した状態においても顕著な変化はなかった.

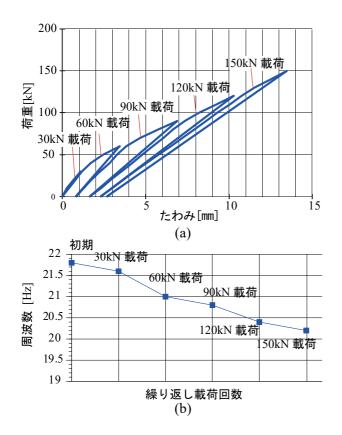
図-3 (a) たわみー荷重曲線と (b) 曲げ 1 次モードの固有振動数の推移

載荷試験における試験体のたわみー荷重曲線を図-3(a)に示す.30kN 載荷後に除荷したときのたわみはほぼゼロであり、系としては弾性変形である.しかし、60kN 除荷時から徐々に残留変位が蓄積し、荷重が増加するにつれて、載荷時の曲線の傾きが小さくなっていくのがわかる.各除荷時にひび割れを目視で観察したとき、60kN 載荷後に除荷したときから曲げひび割れが発生し、進展していた.なお、150kN 載荷後の挙動であるが、ジャッキの荷重はそのままで変位が増加し始めた時をRC部材の下側鉄筋の降伏と見なす.そ

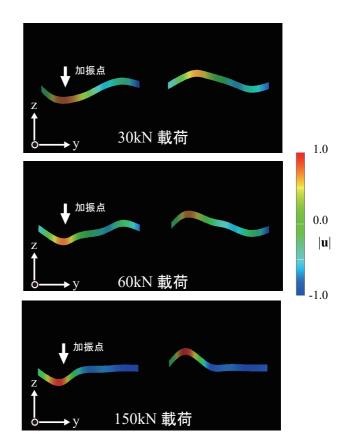
図-4 繰り返し載荷試験時の曲げ2次モード形状の変化

を抽出するために、卓越振動数の前後の振動成分が残るようにバンドパスフィルタ³⁾を作用させた.30kN,60kN,150kN 載荷後の曲げ2次モード形状を可視化した結果を図-4に示す。可視化結果は、各加振時に発生した最大変位で正規化したものを表している。曲げ2次モードの形状は、健全時(30kN 載荷後)と比較して60kN 載荷後にはモード形状が崩れていることが確認できる。150kN 載荷後では加振した側のはり部材のみが大きく振動しており、もはや初期の曲げ2次モードの形状を維持しているとは言い難い。頁数の関係で掲載していないが、ひび割れが進展しても曲げ1次モードの形状はほとんど変化がなかった。

以上より,低次の振動モードでは損傷の検出は難しいが,高次モードの形状を観察することが肝要であることがわかる.このモード形状を精査することによって,損傷の詳細な位置や程度を評価できる可能性がある.
