## 港奥部で移植されたサンゴの10年後の状況

## 1. 研究の背景と目的

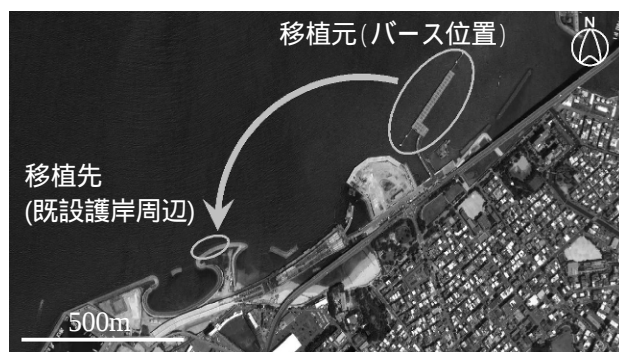
図1 サンゴの移植元と移植先(那覇港内)

図1にサンゴの移植元と移植先(那覇港内)、表1に水質調査結果を示す。以下に移植先の主な設定理由を示す。

- ・移植元に近く(約800m) 運搬時間も約0.5hと短いため、移植によるサンゴへのストレスを小さくできる。
- ・構造物に着生している自然サンゴが少なく、移植サンゴを固定する余地がある。
- ・表1より移植元、移植先の水質環境は同程度であるため、護岸周辺は適切である。

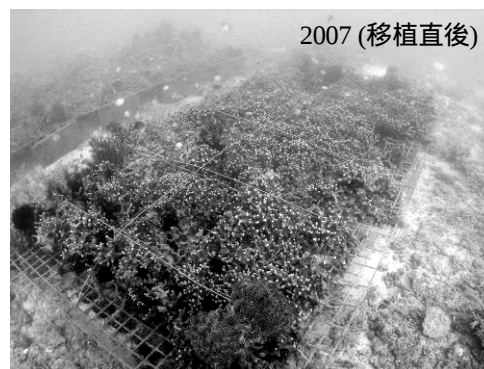
図2 新技術の移植基盤

群体性サンゴは、水中ボンド法により護岸のブロック(以下、護岸)に固定した。さらに、海底面上に分布する枝状の群集性サンゴを移植する新技術として、図2の移植基盤(B 1.5m × L 3.0m × H 0.15m / 1基)を開発し、護岸沖の海底面に3基敷設した。この基盤は、浮泥の堆積や再懸濁によるサンゴへの影響を低減するため、鋼製のワイヤーメッシュを建材ブロックで嵩上げたものである。対象サンゴの自然分布様式と同様に、サンゴを基盤に固定せずに敷き並べ、サンゴの成長に伴い基盤に付着・安定することを期待した。なお、モニタリングの都合上、基盤上の0.5 × 0.5mの範囲を1群体と見なした。
