道路トンネルにおける材質劣化に起因するうきの傾向分析

国立研究開発法人土木研究所 正会員 ○森本 智，砂金伸治，日下 敦，吉岡 知哉

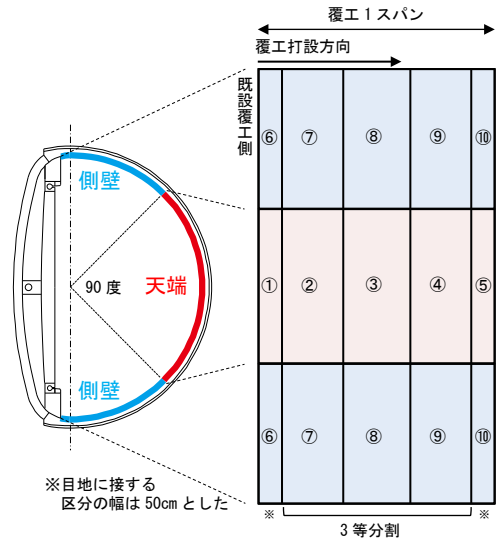
図-1 部位の分類

うきの発生頻度はスパン毎の箇所数とした。部位は図-1に示すとおり覆工表面を①から⑩に分類し、横断方向は天端と側壁、縦断方向は施工目地から50cmの範囲を目地部と仮定し、それ以外の区間を3等分割した。うきの形態は目地沿い、ひび割れ沿い、その他に分類し整理した。なお、本分析においては、坑口部、低土被り部、断層・破碎帯の付近等、外力の作用が懸念される区間については対象から除外した。

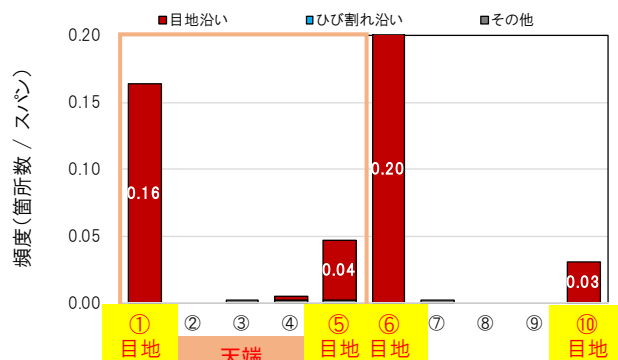
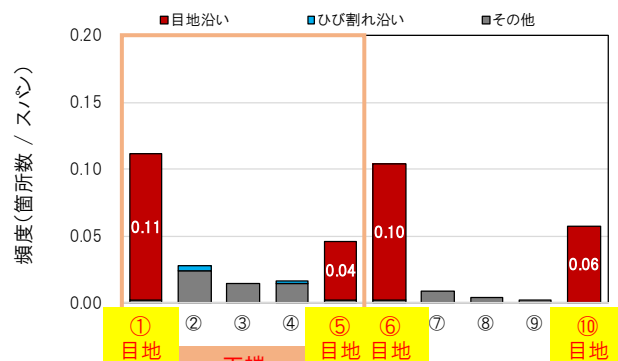
(a) 従来技術

(b) 品質向上技術

図-2 部位毎に分類したうきの発生頻度

部位毎に分類したうきの発生頻度について図-2に示す。従来技術の場合、うきの発生頻度は既設覆工側の目地部(①, ⑥)に多い傾向となり、次いで、妻側の目地部となった。その他の部位におけるうきの発生はわずかとなっている。品質向上技術の場合、発生した部位は従来技術と同様に目地部に多い傾向となり、発生頻度は従来技術と比較し減少する傾向となった。

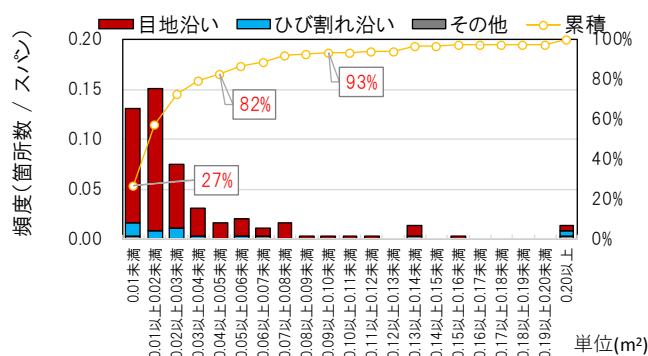
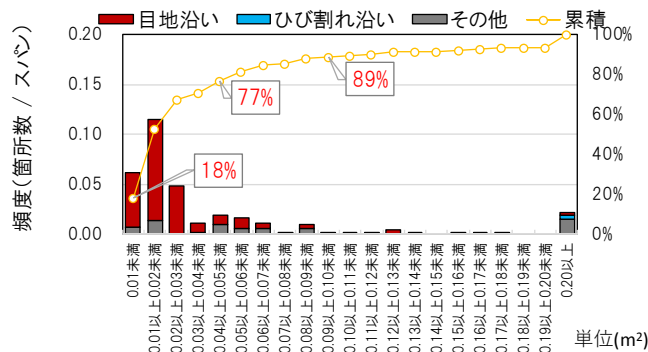
(a) 従来技術

(b) 品質向上技術

図-3 面積毎に分類したうきの発生頻度

次に、面積毎に分類したうきの発生頻度について図-3に示す。従来技術の場合、全体のうきに占める割合は、0.01m<sup>2</sup>未満は3割未満、0.1mm<sup>2</sup>未満は9割程度を占める。品質向上技術の場合、0.01mm<sup>2</sup>未満は2割未満、0.1mm<sup>2</sup>未満は9割程度となり、面積毎の全体に占める割合は従来技術と概ね同様の傾向となり、発生頻度は従来技術と比較し減少する傾向となった。
