## トンネル覆工における材質劣化によるひび割れの形態に関する分析

国立研究開発法人 土木研究所 正会員 ○坂本 昇, 砂金 伸治, 石村利明, 日下 敦

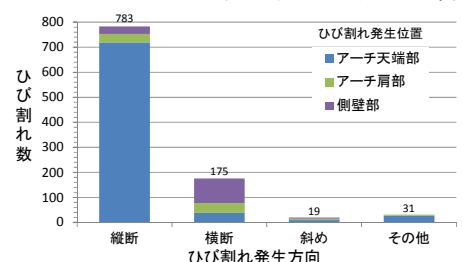
図-3にひび割れの発生位置・方向の発生分布を整理した結果を示す。

図-3 ひび割れ発生位置・方向の分布

縦断方向のひび割れ数が対象ひび割れの約80%を占め、その約90%がアーチ天端部で発生している。横断方向のひび割れ数は、縦断方向に比べかなり少ないが、その約80%がアーチ肩部および側壁部で発生している。特徴的なひび割れの形態として、ひび割れ数が多い「縦断方向・アーチ天端部(対象ひび割れ数:719)」、「横断方向・側壁部、アーチ肩部(対象ひび割れ数:137)」を抽出した。

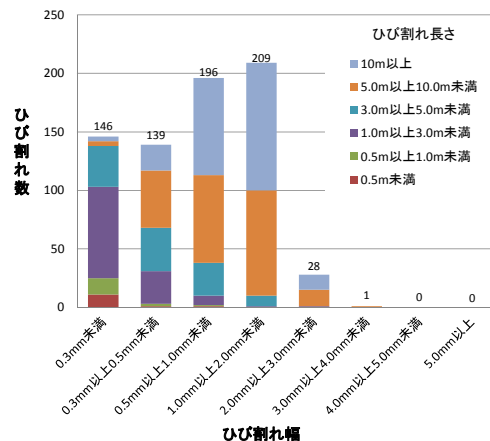
図-4に「縦断方向・アーチ天端部」でのひび割れ幅、長さの分布を整理した結果を示す。ひび割れ幅は、すべて 4.0mm 未満である。ひび割れ長さは 5～10m 以上が約 65%を占め、ひび割れ幅 1.0mm 以上かつ長さ 10m 以上のひび割れ数が最も多い結果となった。

図-4 ひび割れ幅、長さの分布状況 (縦断方向・アーチ天端部)

縦断方向のひび割れは、長さ 5～10m 以上の件数が多く見られ、変状展開図によると覆工スパン内に発生し、打継目部で途切れているものが多く、乾燥収縮等で発生するひび割れであると推測できる。

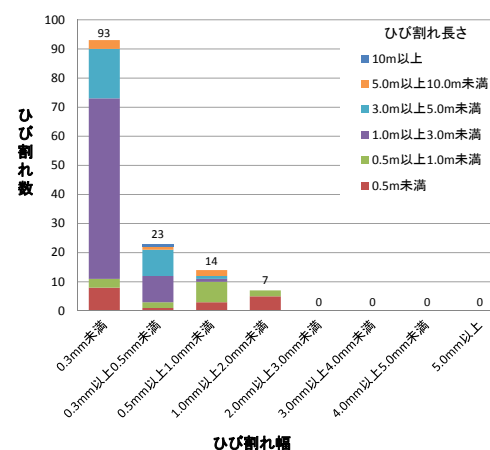
図-5に「横断方向・側壁部、アーチ肩部」でのひび割れ幅、長さの分布状況を整理した結果を示す。ひび割れ幅はすべて 2.0mm 未満で、0.3mm 未満が約 70%と多く、長さは 3m 未満が約 75%である。

図-5 ひび割れ幅、長さの分布状況 (横断方向・側壁部、アーチ肩部)

横断方向のひび割れは、幅は小さく、長さ 3m 未満のひび割れが多く見られ、変状展開図によるとスパン中間部付近で側壁下端からアーチ側壁部に発生しているひび割れが多く、インバートによる拘束によって側壁下端から発生するひび割れであることが推測できる。

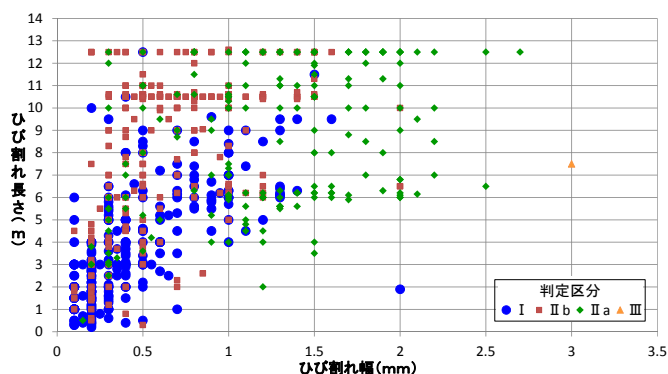
図-6に「縦断方向・アーチ天端部」、図-7に「横断方向・側壁部、アーチ肩部」の各々のひび割れ幅、長さと判定区分の分布を示す。縦断方向のひび割れでの分布は、幅 1.0mm 以下で I, IIb 判定が多く、長さ 5m 以上で IIa 判定が多い。横断方向のひび割れでの分布の傾向は、長さ 2m 以下で I, IIb 判定が多い。ひび割れ幅、長さによる判定区分は、分布にばらつきがあり、判定の目安の設定については、今後の課題であり、複合的な判断が必要と考えている。

図-6 ひび割れ幅、長さ判定区分の分布 (縦断方向・アーチ天端部)

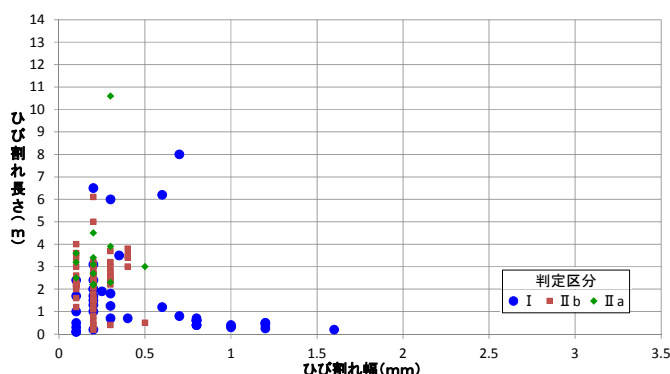
図-7 ひび割れ幅、長さ判定区分の分布 (横断方向・側壁部、アーチ肩部)
