## 路面画像を用いたわだち掘れ判定機能の開発

東芝インフラシステムズ株式会社 社会システム事業部 正会員 ○米川 陽子  
 東芝インフラシステムズ株式会社 社会システム事業部 正会員 熊倉 信行  
 東芝インフラシステムズ株式会社 社会システム事業部 正会員 山崎 恭彦

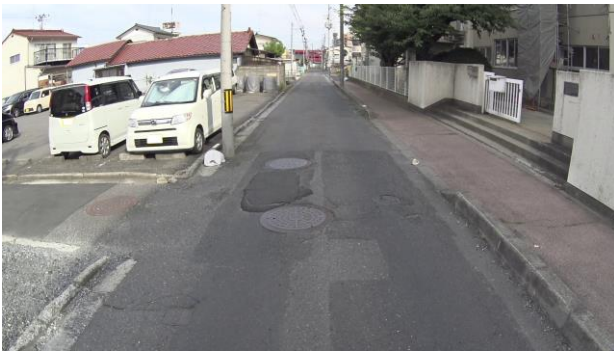
図2 路面画像 (例)

路面画像を用いたわだち掘れ判定機能は、「三次元点群データ生成処理」と「わだち掘れ判定処理」の2つの処理で構成される。一つめの「三次元点群データ生成処理」は、路面画像から三次元点群データを生成する処理である。路面画像は、舗装ひび割れ用に車体に対して後ろ向きに設置された1台のビデオカメラで撮影されたものを使用する。(図2) また、三次元点群データ生成には、SfM (Structure from Motion) 手法を用いる。(図3)
