## 地すべり地におけるトンネルの施工

(株) 鴻池組 大阪本店土木部 小松孝志 ○正会員 小林 亘  
(株) 鴻池組 土木技術部 正会員 若林宏彰

三隅・益田道路新木部トンネルの終点側坑口部（掘削側）では広範囲に斜面崩壊地を，起点側坑口部（貫通側）では地すべり地を呈するため，トンネル掘削時に斜面崩壊や地すべりの誘発が懸念された．本稿では，これらの両坑口部において切羽前方探査や計測工を強化しながらトンネルを施工した事例について報告する．

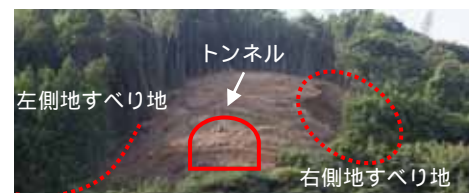
写真-3 起点側坑口部 全景

①地形・地質概要 地形は尾根地形で、トンネル左側には土被りの薄い偏圧地形で広範囲に崖錐堆積物が堆積する地すべり地形、トンネル右側には比較的新しい地すべり地形を呈していた(写真-3)。また、地質は、地表から深度15mにわたって玉石混じりの崖錐堆積物や風化変質が著しいDL級流紋岩質凝灰岩(N値10以下)が厚く分布していた。
