## 補強材一体ふとん籠による補強土壁の施工

西日本高速道路(株) 正会員 安部 哲生  
 奥村組土木興業(株) 丸山 泰 , 宮崎 修一  
 エターナルプレザーブ(株) 正会員 久保 幹男, ○倉知 禎直

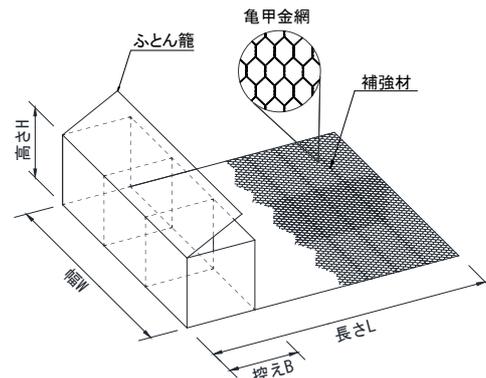
図-1 補強材一体ふとん籠概要

図-2 に、今回施工された補強土壁の断面図を示す。補強土壁の設計は、ジオテキスタイルを用いた補強土の設計・施工マニュアル<sup>2)</sup>に準拠して行った。壁面勾配は、1:0.5で、最大壁高は8.5m(11段)である。補強材一体ふとん籠は、図-1 に示すように、ダブルツイストの亀甲金網で、芯材である鉄線にガルファン(溶融亜鉛-5%アルミ合金)メッキとPVCコーティングを行うことにより、120年の耐久性を持つ。寸法は、標準で幅3.0m、高さ0.8m、控え0.8m、補強材長は籠前面から3.0mで構成されている。ふとん籠補強材の製品基準強度は、50kN/mである。併用するジオシンセティックスは、設計上、補強材長8.5m、製品基準強度50kN/mで満足するが、現場で実施したジオシンセティックスの耐衝撃性試験の結果から、施工中の盛土材による損傷を考慮し、製品基準強度100kN/mの材料を採用した<sup>3)</sup>。裏込め材の下段部分はトンネルの掘削ずりを破砕機で破砕した最大粒径125mmの砂岩を主体とする材料とし、中・上段部分は、クラッシャーラン(C-40)最大粒径40mmを使用した。

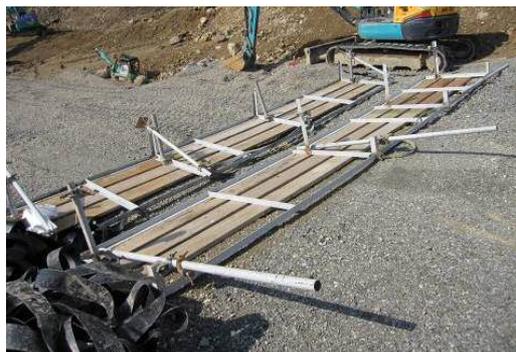
写真-1 はらみ出し防止枠

補強材一体ふとん籠は、ガルファンメッキ及びPVCコーティングを施した線径3.2mmのレーシングワイヤーを用いてパネルを結束した。ジオシンセティックス敷設後、補強材一体ふとん籠を配置し、ふとん籠内に100~250mmの栗石を投入した。壁面の景観と仕上がりを考慮し、壁面前面に粒径の大きい栗石を配置した。栗石の投入による壁面のはらみ出しを防止するために、高さの1/3(約26cm)の位置毎に幅1m当り2カ所、レーシングワイヤーを用いてブレス材を配置した。また、写真-1に示すはらみ出し防止枠を作成し、壁面のはらみ出しを防止した。栗石投入後、ふとん籠背面に厚さ10mmの吸出し

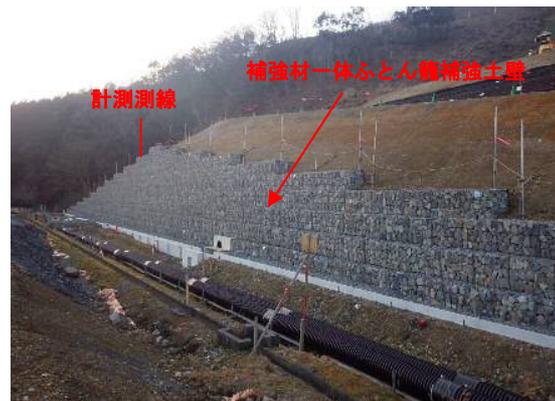
写真-2 補強材一体ふとん籠補強土壁完成写真

防止材(不織布)を設置し、裏込め材の敷均し・転圧を行い、1段を完成させ、その施工を繰り返した。写真-2に完成した補強土壁を示す。

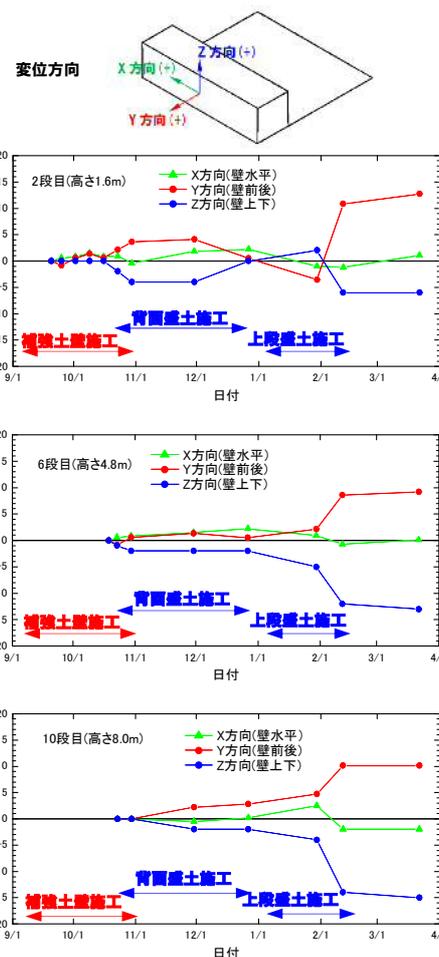
図-3 壁面動態観測結果

今回施工では、施工時及び施工後の壁面の変状を計測するために、壁面前面に測量のターゲットを配置し、光波測量を実施した。計測は、NEXCO 土工管理要領<sup>4)</sup>に準拠して行った。図-3に最大壁面高8.5mの位置の壁面挙動の経時変化を示す。計測点は、下から2段目(高さ1.6m)、6段目(高さ4.8m)、10段目(高さ8.0m)である。変形のX方向は、壁面横方向で+が起点側、-が終点側、Y方向は、壁面の断面直角方向で+が前面側、-が背面側、Z方向は、壁面の上下方向で+が上側、-が下側の変位を示している。補強土壁施工(ふとん籠設置後、裏込め材の敷均し・転圧)中、壁面が前面方向に変形し、下側に变形している。これは、裏込め敷均し転圧による影響を受け変形したと考える。2段目のデータを見ると、12月~1月中旬の間に補強土壁施工及び図-2に示す背面盛土施工に伴い変形した変位が、背面盛土施工終了付近で壁面背面側・壁面上側に変形が転じている。これは、背面盛土上部の施工により、柔な構造体であるふとん籠部上面から上部の荷重を受けることにより、壁面が背面側に若干回転して生じたものと考えられる。上部の計測点ではこのような挙動は見られなかった。1~2月に全段で前面側・下側に変形が進んでいる。この時期に背面盛土の上段部で20,000m<sup>3</sup>程度の盛土を行っており、その影響により生じたと思われる。変形量は、各計測点で最大15mm程度であった。

今回、集水地形であることを考慮し、排水性を有する壁面構造を持つ補強材一体ふとん籠を適用した補強土壁を施工した。現場で施工方法を考慮しながら施工した結果、良好な構造物が構築されたと考える。また、施工による壁面の挙動は、壁面が柔構造であるふとん籠であるため、若干の変形は生じるものの、構造的に支障となるような変形は生じなかった。最後に本論文が、同様工事の現場施工の一助となれば幸いである。
