## 供用中の高速道路ランプ橋に対する橋梁受替ならびに橋脚基礎杭撤去（その2）

### — 既設橋脚、既設底版基礎、既設基礎杭撤去 —

その1に引続き、仮受完了後の既設橋脚、既設底版基礎、既設基礎杭撤去について、報告する。

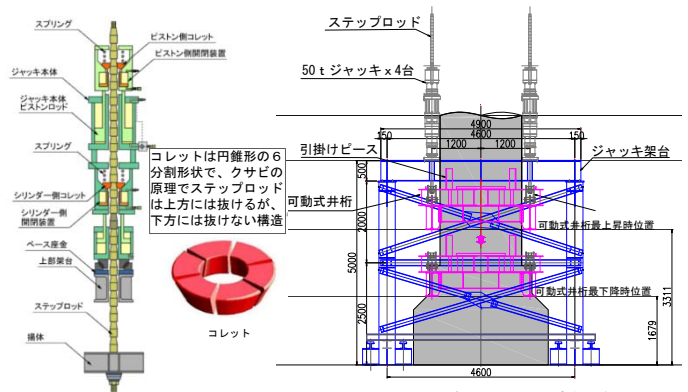
図-1 スーパージャッキシステム概要

図-2 架台による橋脚仮受

本システムは複数の同調ジャッキの内部にステップロッドを通し、対象物を揚重するもので、ステップロッドのクサビ構造によりロッドが下方に抜けず、落下を防止する安全装置を有するものである。(図-1)

撤去の手順を次に示す。①橋脚の周囲に鋼製の架台を組立てる。②橋脚に鋼製の引掛けピースを溶接する。③ジャッキで可動式井桁を上昇させて、引掛けピースに掛け、仮受けする(図-2)。④橋脚をワイヤーにてブロック切断する。切断したブロックは、桁下で架台の外に引き出し、場外へ搬出する(写真-1)。⑤橋脚を下方に吊り下げ、次のブロックの切断、引出しを行う。この手順を繰り返すことで、橋脚を撤去した。本方法を採用することで、高所での吊込み困難な空間での作業性の改善や橋脚の転倒のリスクを排除することができた。

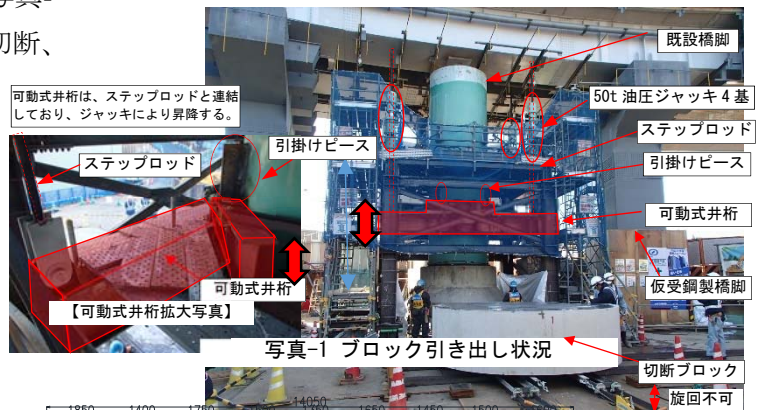
写真-1 ブロック引き出し状況

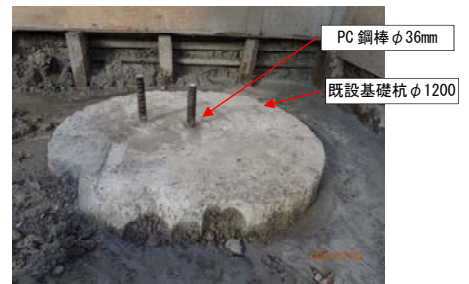
写真-2 既設基礎杭 PC 鋼棒設置

準備工事として、杭頭にコア削孔φ100mm×2箇所を行い、総ネジPC鋼棒φ36mm（L=7.9m、16.0m）をコア孔に挿入し、グラウトで充填することで、杭にPC鋼棒を定着した（写真-2）。施工基面確保のため、既設底版基礎撤去箇所は流動化処理土で埋戻した。
