## 橋梁水中部の点検業務を支援する道具の開発

西日本高速道路エンジニアリング九州(株) 正会員 ○東 克徳

九州工業大学 大学院生命体工学研究科

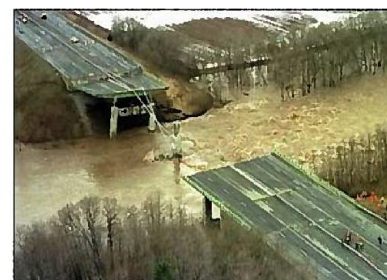
図-1 Schoharie Creek Bridge の落橋

国内の道路橋では橋脚の洗掘による沈下、鋼杭の腐食、コンクリート橋脚の劣化による通行止め事例が報告されている。米国では 1987 年に記録的な大雨による浸食と基礎部分の洗掘により Schoharie Creek Bridge が落橋し、10 名が死亡する事故が発生した。この事故を受け連邦道路庁（FHWA）は、全国橋梁点検プログラム（NBIP）に「洗掘危険性の評価」と「水面下点検」が追加された<sup>1)</sup>。国内では橋梁水中部は点検困難箇所とされ、必要に応じて限定的なダイバーによる潜水調査等が実施されているが、水中部はアクセス制約や撮影環境の違いなど点検作業の困難性は高い。

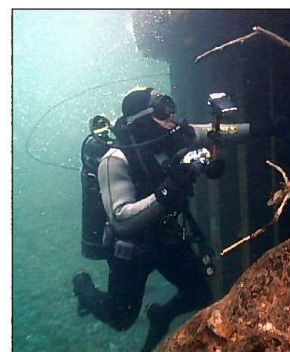
図-2 ダイバーによる潜水調査

点検業務が困難である理由として、水中、水圧、流速などに対応した点検箇所へのアクセスが容易ではないこと、水中部での撮影の環境は、濁度、光の性質、照明など影響を受け陸上部とは異なる工夫が必要となることなどがあげられる。また、ダイバーによる目視調査は、効率性や安全性に課題があることから、課題解決策として水中調査ロボット（ROV）の開発を目論んだ。
