栈橋下面点検ロボットピアグ®の現場実証

(株)大林組 正 ○濱地 克也 沼崎 孝義
青山 裕作

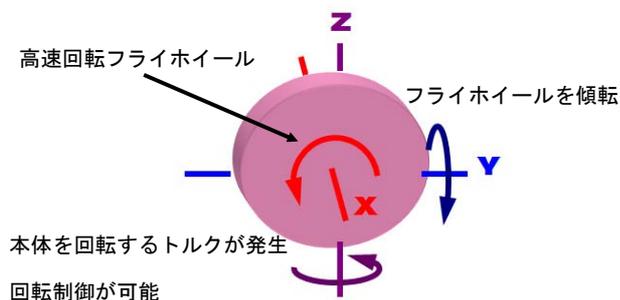
図 1 ジャイロ効果の説明図

当社が開発したアクアジャスター®は、東京スカイツリー® 建設時に威力を発揮したスカイジャスター®を水中で使用できるようにした吊冶具で、ジャイロ効果を活用した回転制御できる機能を有する。ジャイロ効果とは、地球ゴマのように物体が自転運動をすると高速になればなるほど姿勢保持できる現象である (図 1)。栈橋下面の点検は、通常小型船舶や足場上の点検者により、目視調査や打音調査などが行われている。このジャイロ効果を栈橋下面点検ロボットに付加させることで、波浪の影響を抑えて本体を回転・静止させ、ブレのない映像取得が可能となる。

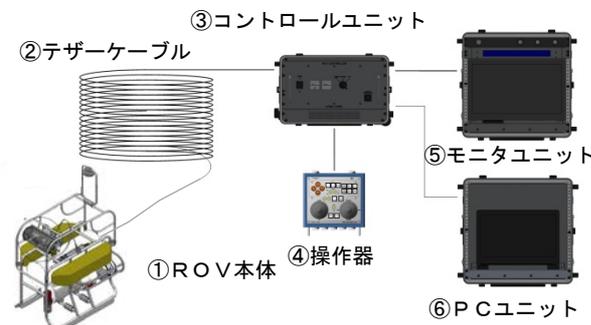
図 2 栈橋下面点検ロボットのシステム構成図

栈橋下面点検ロボットピアグ®は、ROV 本体以外は水中点検ロボットディアグ®と同じシステムを使用している。システム構成図を図 2 に示す。

①ROV (Remotely Operated Vehicle) 本体：点検を行うロボット本体。アクアジャスター®、パンチルト機能付きハイビジョンカメラ、全方位カメラ、高輝度 LED 照明、推進装置、ラインレーザー、プロファイリングソナー、姿勢センサなどを搭載している (図 3)。②テザーケーブル：ROV 本体とコントロールユニットを接続する水中ケーブル。送電線、光ファイバー、テンションメンバで構成されている。③コントロールユニット：ロボットシステムを制御するコントローラ。CPU やトランスなどを内蔵している。④操作器：ROV 本体の運転を行う。アクアジャスター®やカメラの操作スイッチ、推進装置操作のアナログスティックなどにより構成されている。⑤モニタユニット：ROV が撮影したハイビジョン映像を表示するモニタおよび録画するレコーダー、ROV の

方位などの状態表示するディスプレイで構成されている。⑥ PC ユニット：ROV の全ての情報を表示し、ログ保存するための PC。PC ユニットの表示画面を写真 1 に示す。

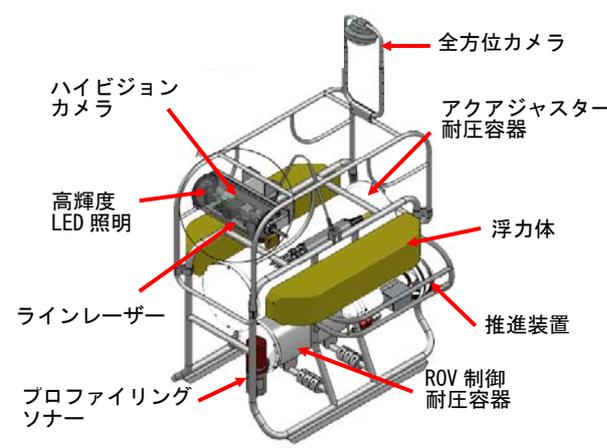
図 3 ROV 本体の装備機能

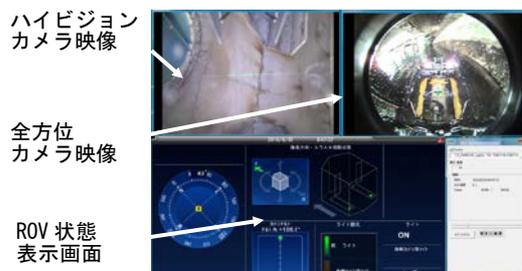
写真 1 PC ユニット表示画面

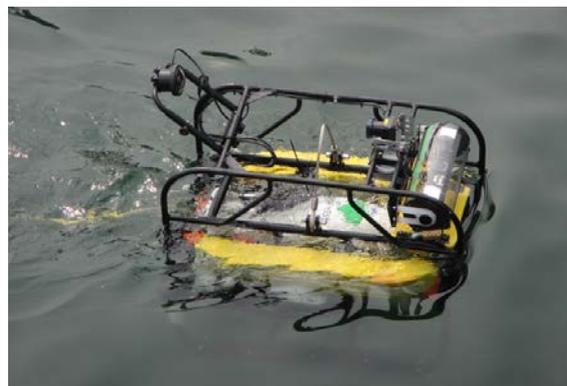
写真 2 ピアグ®の点検状況

中部地整栈橋下面点検の結果は、参考文献 1) を参照願いたい。その結果を踏まえ、当社設計施工の民間所有栈橋 2 現場でピアグ®を使った栈橋下面点検を行った。その時のピアグ®の点検状況を写真 2 に示す。また、点検下面の面積やそれに要した点検時間などの結果を、表 1 に示す。

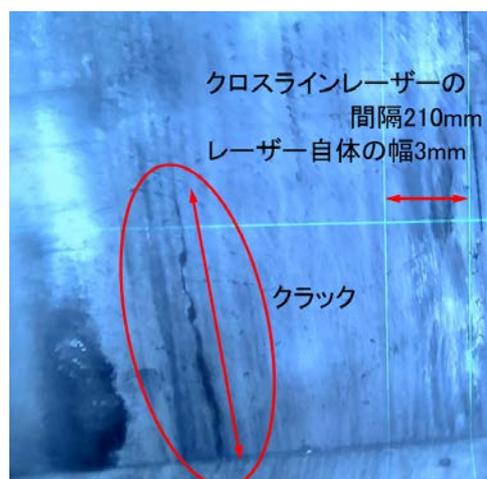
写真 3 ピアグ®の画像の一部分

点検完了後、映像は持ち帰って帳票作成などの作業を行った。クラックや剥離の大きさは、写真 3 に示すように、ピアグ®から照射されたクロスラインレーザーの間隔 210mm やレーザー自体の幅 3mm から特定し、クラックや剥離の位置情報は、杭や梁の位置も参考にして特定を行った。また、参考文献 1) に掲載したように、点検映像からキャプチャーした画像を重ね合わせる加工写真の合成も行った。
